# PM

UPPDRAG Kv Pilen	UPPDRAGSLEDARE Andreas Langenbach	DATUM 2022-04-06
UPPDRAGSNUMMER 30039454	UPPRÄTTAD AV Philippe Ekeholt	GRANSKAD AV Christian Andersson-Höök

## Bergteknisk utredning

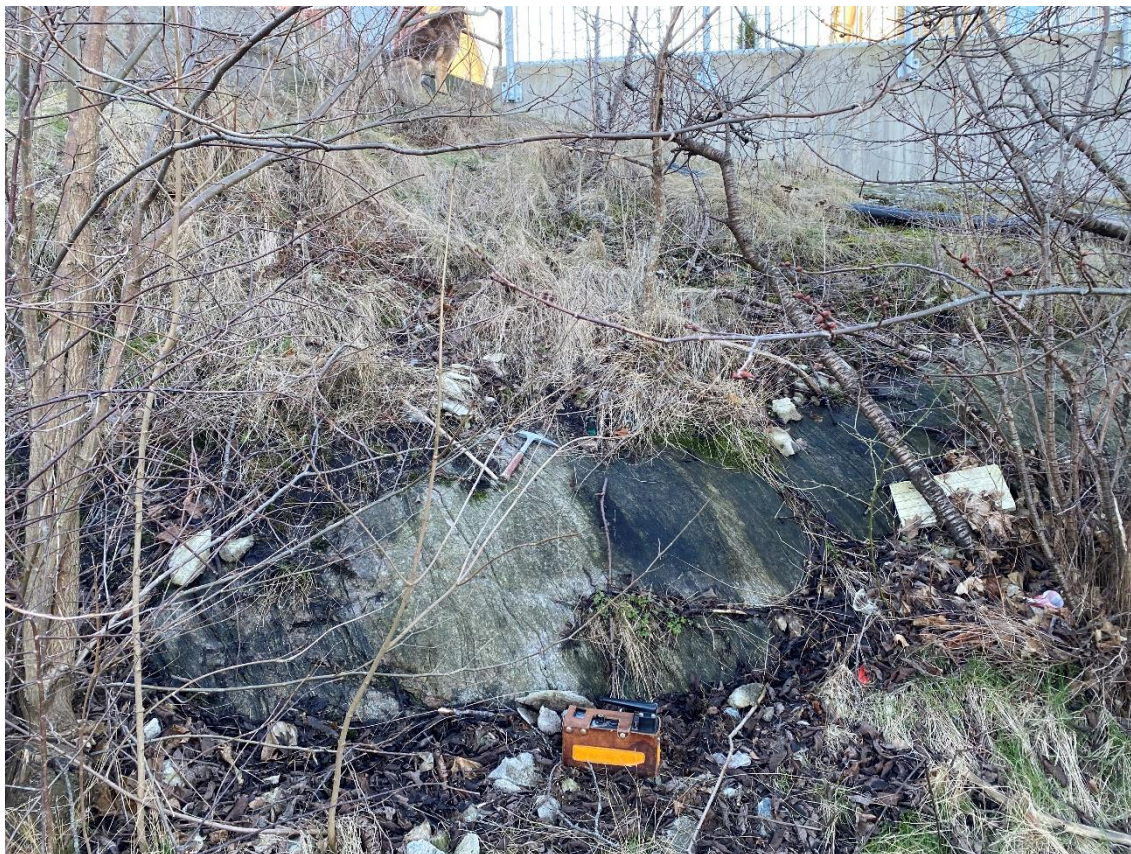
Utmarkerat nummer fig 4	Sprickgrupp	Radonvärde	Figur nr	Kommentar
1	1, 3	15 µSv/h	Figur 3	Massformig granit, 40 lutning mot norr.
2	1, 3, 4	12-15 µSv/h	Figur 4	Slipade, plana hållar förekommer sporadiskt i mossluckor. Anrikning av kvarts förekommer.
3	1, 3	15 µSv/h	Figur 5	Massformig granit.
4	2, 3	15 µSv/h	Figur 6	Framshackad bergsslänt. Vetter ut mot parkering. Lösa block ligger på glidplan.

Figur 3 Visar undersökt yta. Hammarens skaft pekar mot norr.

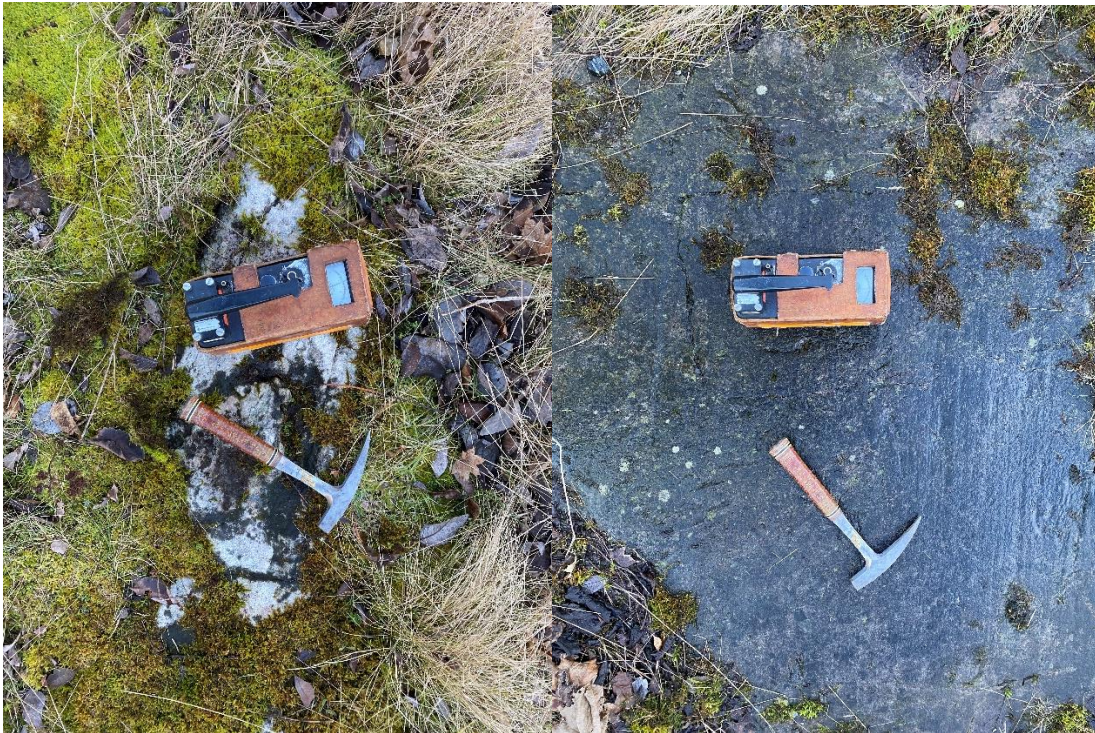
*Figur 4 Bild till vänster visar kvartsanrikning. Bild till höger visar slätslipad stenhäll. Hammarens skaft pekar mot norr.*

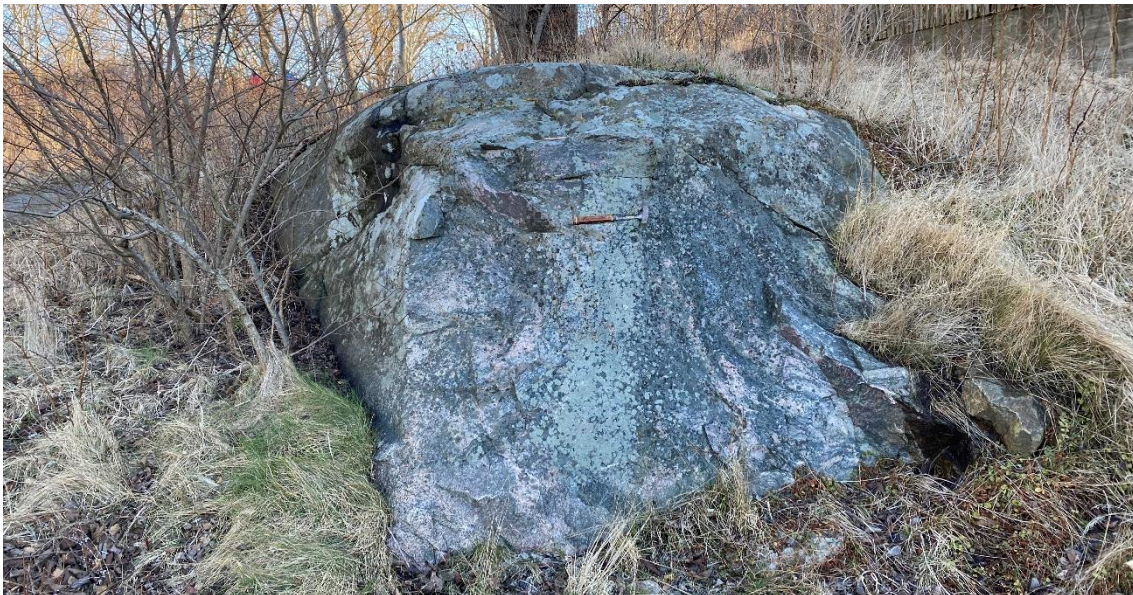
*Figur 5 Visar berghäll. Hammarens skaft pekar mot norr.*

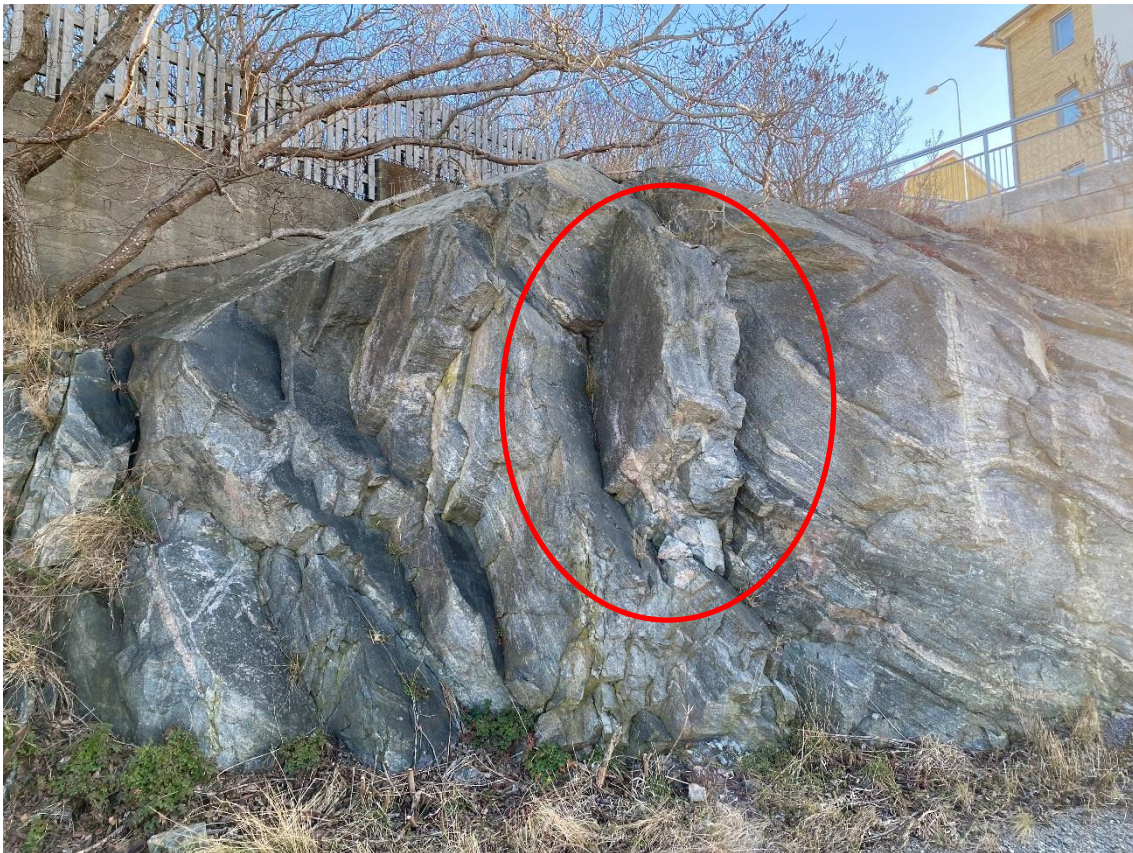
*Figur 6 visar berghäll. Block inom röd ellips ligger löst på glidplan. Bild mot öst.*

- En grundkonstruktion skall utformas med hänsyn till samverkan med undergrunden och så att hygieniska olägenheter inte förorsakas av radongas med mera enligt boverkets konstruktionsregler (BFS 1993:58). Marken vari detaljplan Brf Pilen klassas som högradonmark eftersom den har en gammastrålning inom intervallet 0,15 – 0,50 uSv/h. Bostadshuset skall därför byggas radonsäkert.
- Uppmätta sprickgrupper i området ger upphov till risk för blockutfall längs med naturliga sprickplan vid bergschaktning. Rekommendationen är att när detaljer för bergschaktningsarbetena planeras göra en bergteknisk värdering om behov av förstärkning för att minska risken samt göra en bergetknisk besiktning av sprängda slänter för att bestämma permanent förstärkning.
- Block på glidplan (Figur 6) rekommenderas skrotas under kontrollerade former.

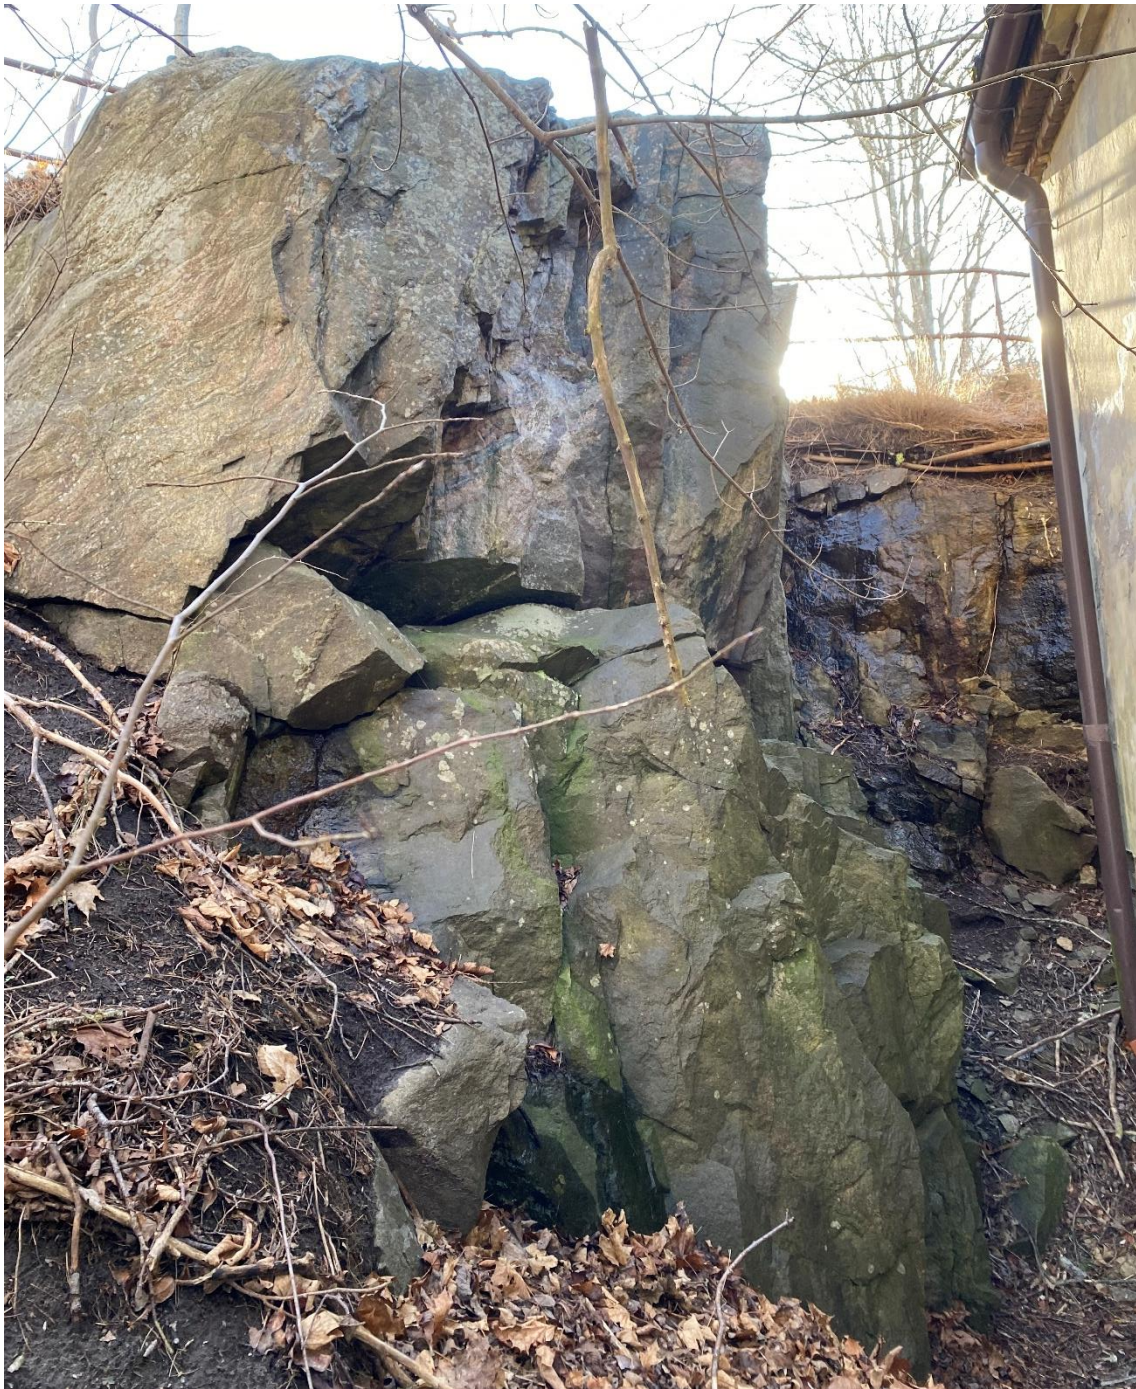
5	1, 3	45 $\mu$ Sv/h	Figur 7	Framshacklad bergslänt. Ca 5 m hög. Ligger intill byggnadens hörn SÖ.
6	2	15-25 $\mu$ Sv/h	Figur 8	Bergsslänt om ca 50 m som löper parallellt med nordöstra kanten av Kv pilen x & x.

Figur 7 Visar framschaktad bergsslänt invid SÖ hörn på områdets enda byggnad. Bild mot öst.

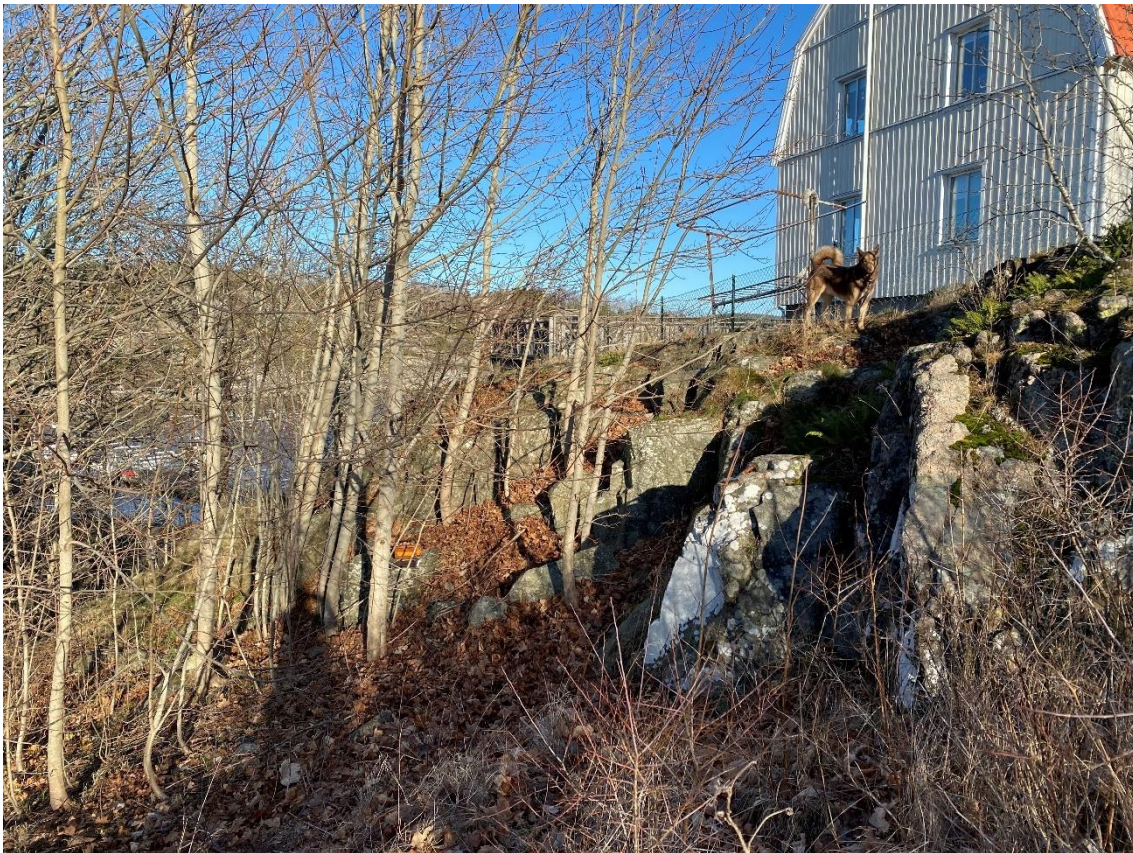
Figur 8 bergsslänt som löper utmed detaljplanens norra kant. Bild mot väst.
