HSB:s RIKSFÖRBUND KONSTRUKTIONSAVBDELNINGEN STOCKHOLM 10 BOX 10247	
GEOTEKNISKA UTREDNINGAR	
STRÖMSTAD	38/6
KV. ALEN	6-1
BORRPLAN	
Skala:	1:400

STABILITETSUTREDNING

Detaljplan Kv Skepparen Strömstad
Sektion: A
Skede: Befintliga förhållanden utan ev erosion
Skala 1:200

**Kv Skepparen
Strömstad****UTREDNING AV SKICKET HOS MURKAJ MOT STRÖMSÅN****1. ALLMÄNT**

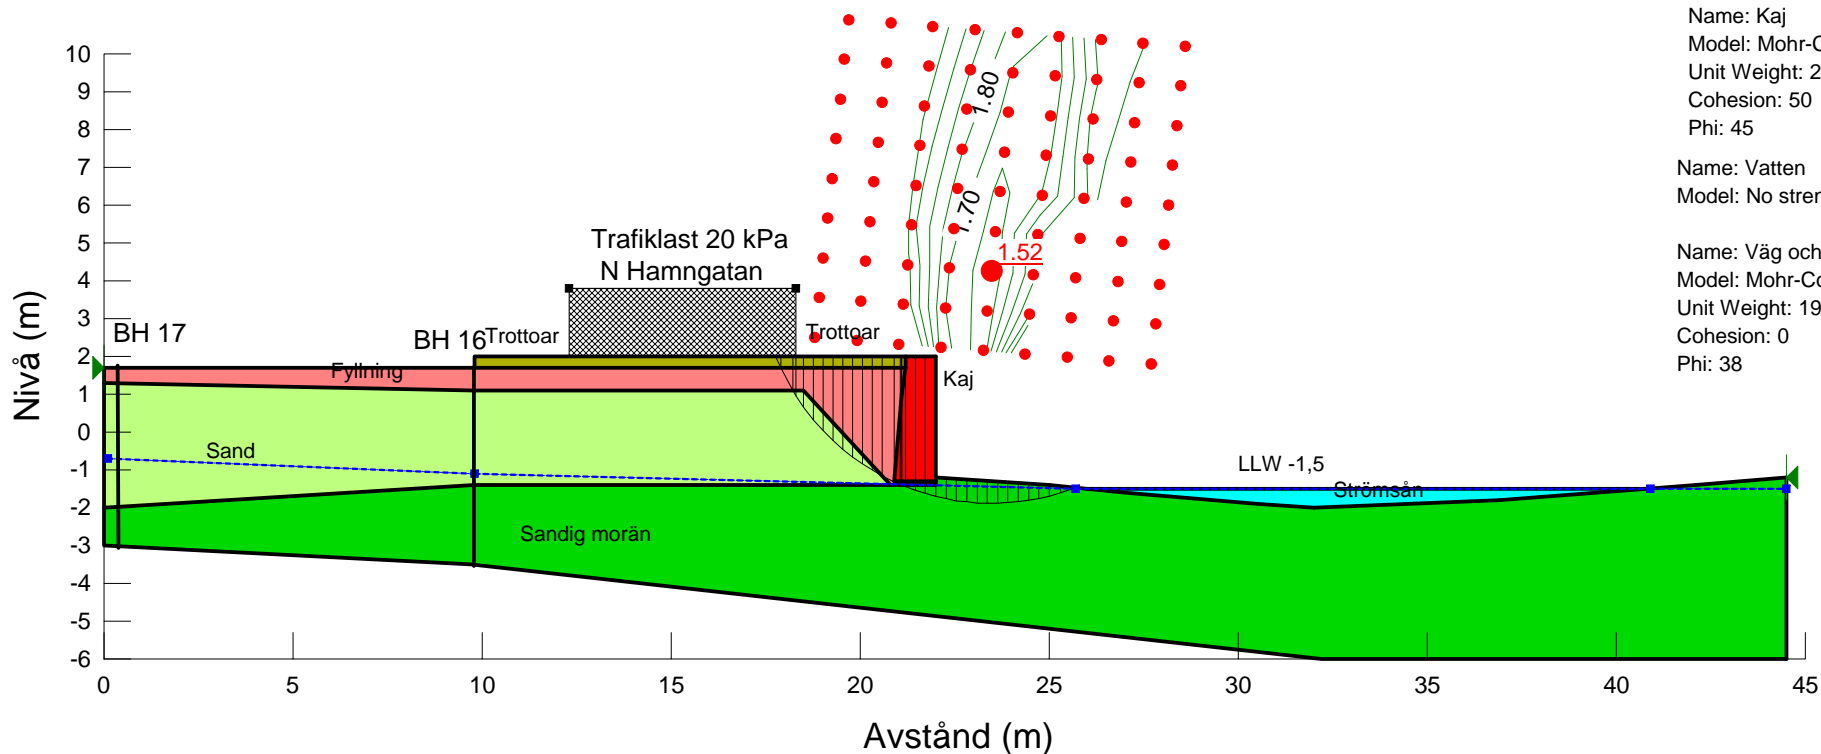
Bilaga 3:2

Vid stabilitetsberäkningar för befintliga förhållanden, med och utan hänsyn till den partiellt pågående erosionen, erhöles säkerhetsfaktorerna, $F_{\phi}=1.3$ respektive $F_{\phi}=1.5$. Då erosionen troligen är mycket lokal är säkerheten högre med hänsyn till 3-dimensionella effekter. Vid kontroll av stabiliteten för det i detaljplanen planerade nybyggnationen av hörnhuset, ”Skepparen 8” erhöles en säkerhetsfaktor på $F_{\phi}=3.4$. Resultat från beräkningarna redovisas i bilaga 3:2-3:4 och sammanfattas i tabell 4.1.

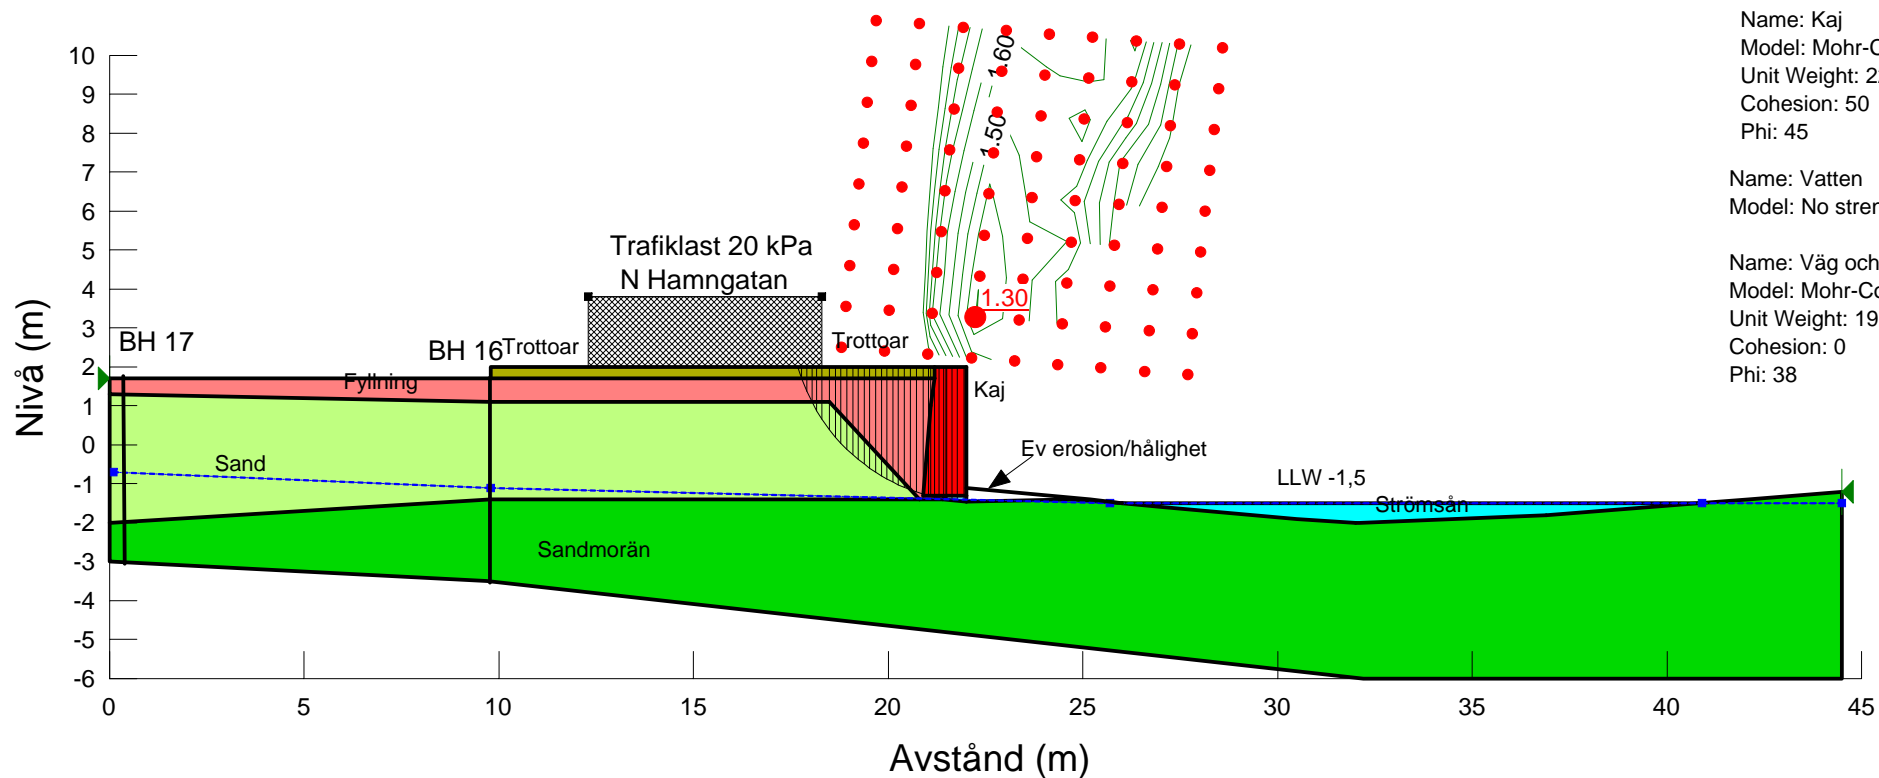
Bilaga 3:3

Detaljplan Kv Skepparen Strömstad
Sektion: A
Skede: Befintliga förhållanden
hänsyn tagen till erosion/hållighet
Skala 1:200

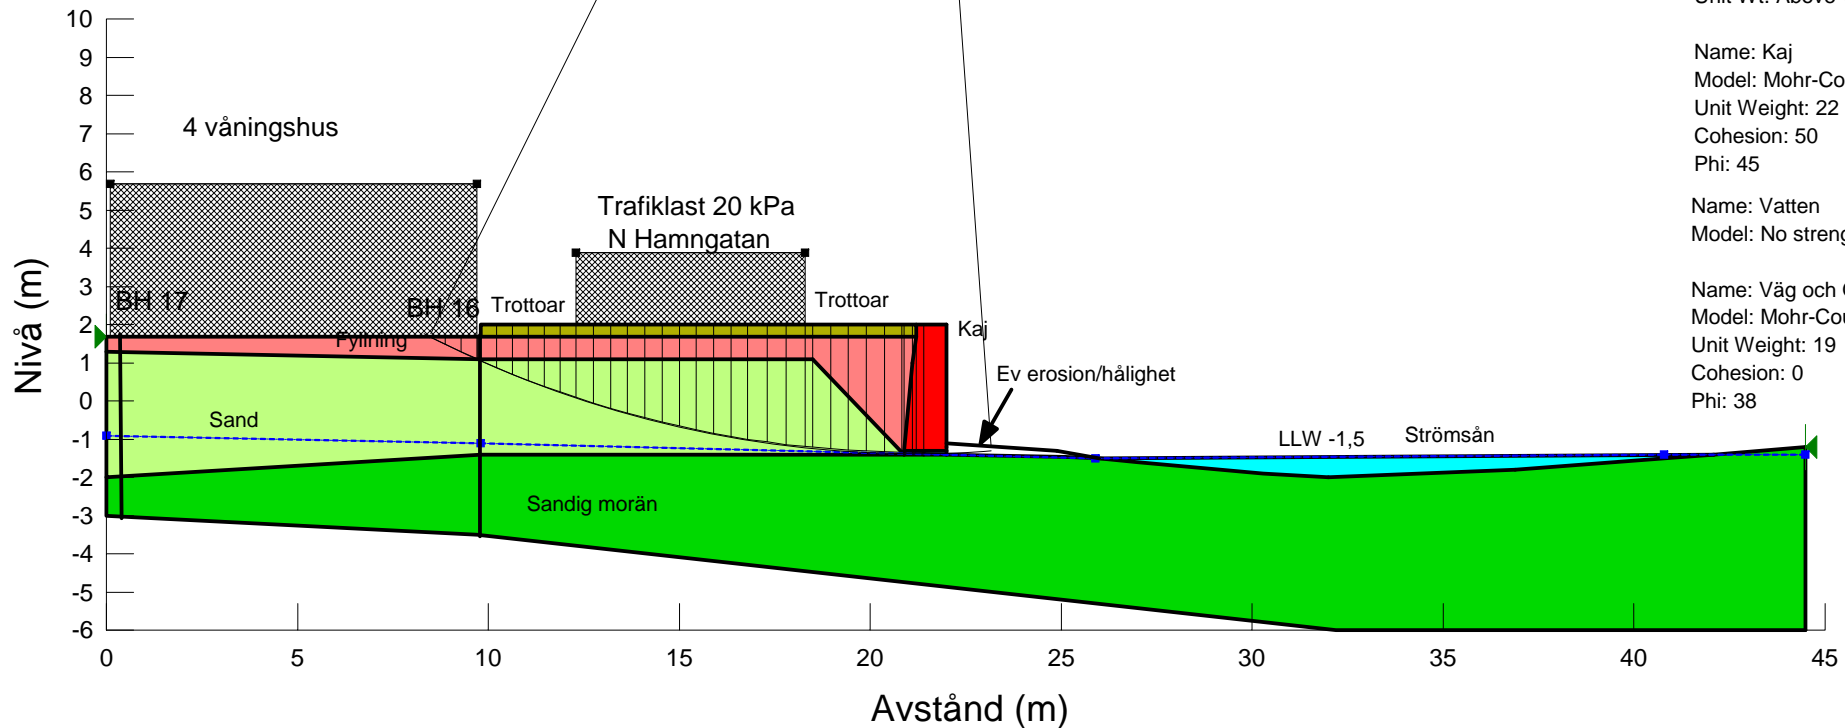
Bilaga 3:4

Detaljplan Kv Skepparen Strömstad
Sektion: B
Skede: Framtida byggnation 4 våningshus (40 kPa)
med hänsyn till erosion/hålighet
Skala 1:200

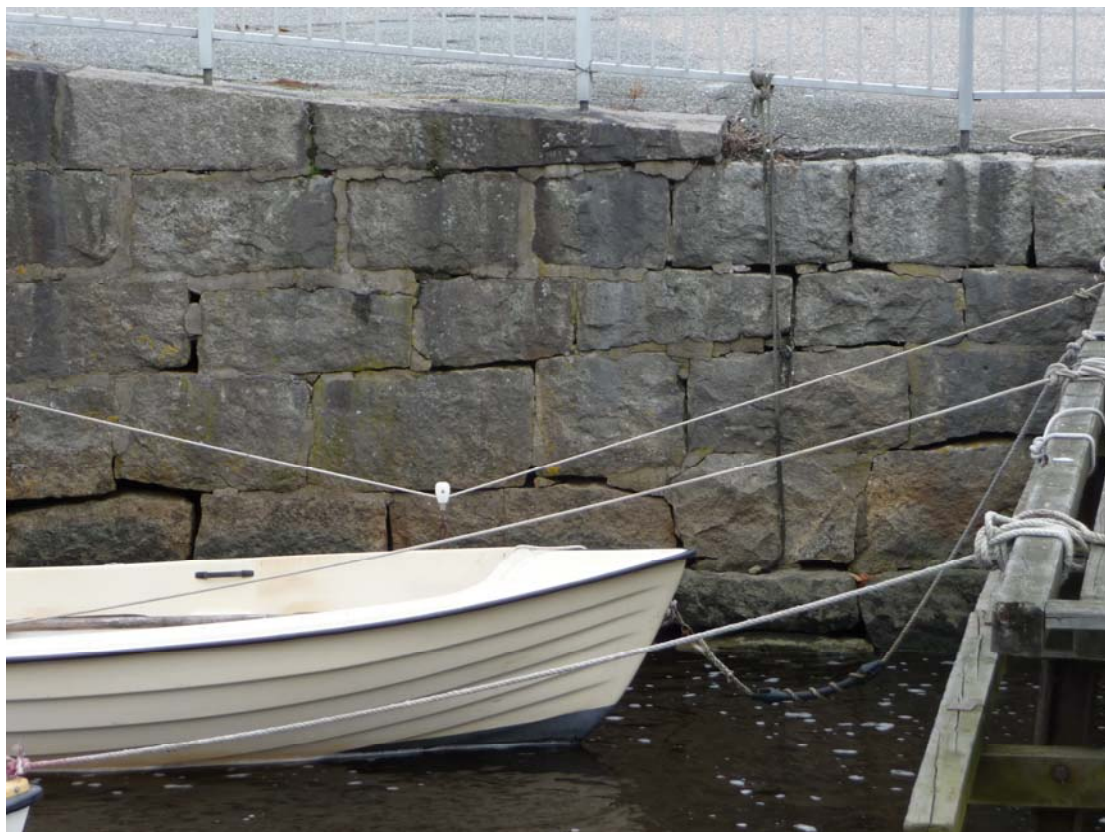
Närmast Surbrunnsgatan förekommer dock bruksbortfall i större omfattning i murverkets övre delar samt vissa fogsprickor som tyder på ojämna sättningar, se bild 2 och 3. Två möjliga orsaker till de rörelser som förefaller ha vållat skadorna är påverkan från den närliggande brons grundläggning och erosion under murkajen.

BILD 2. Skador närmast Surbrunnsgatan

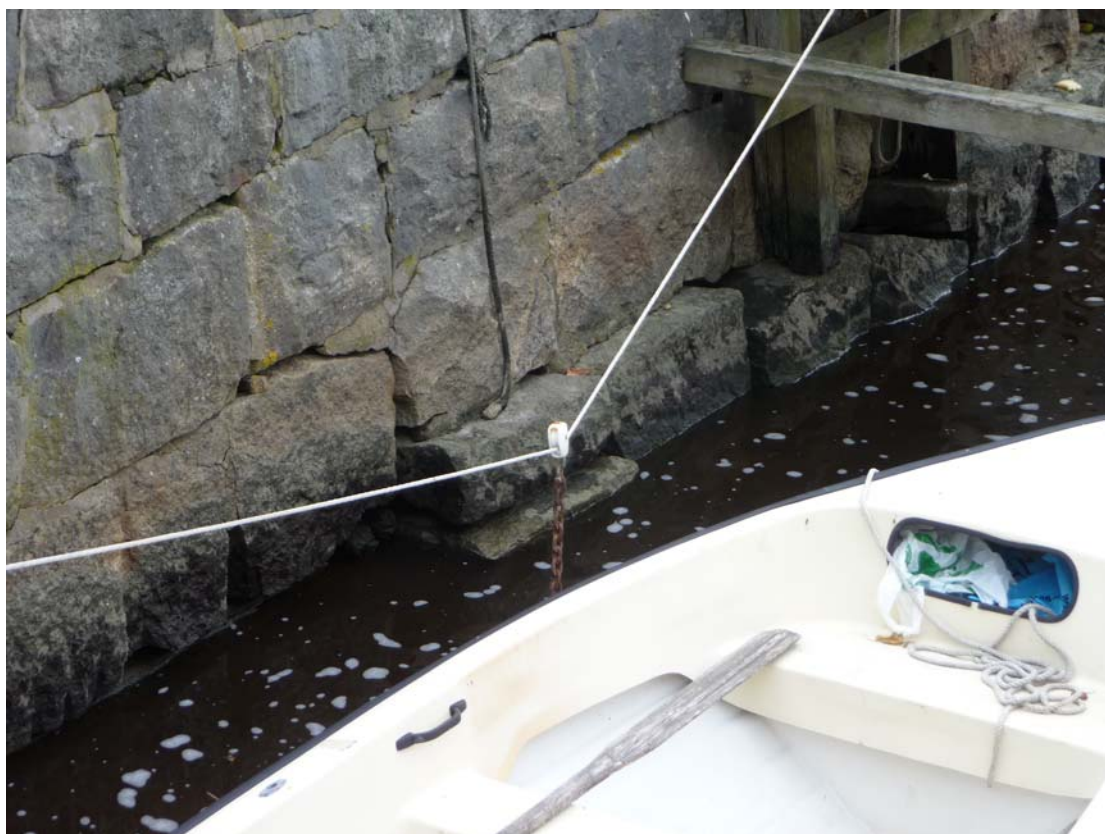
BILD 3. Sättningsprickor

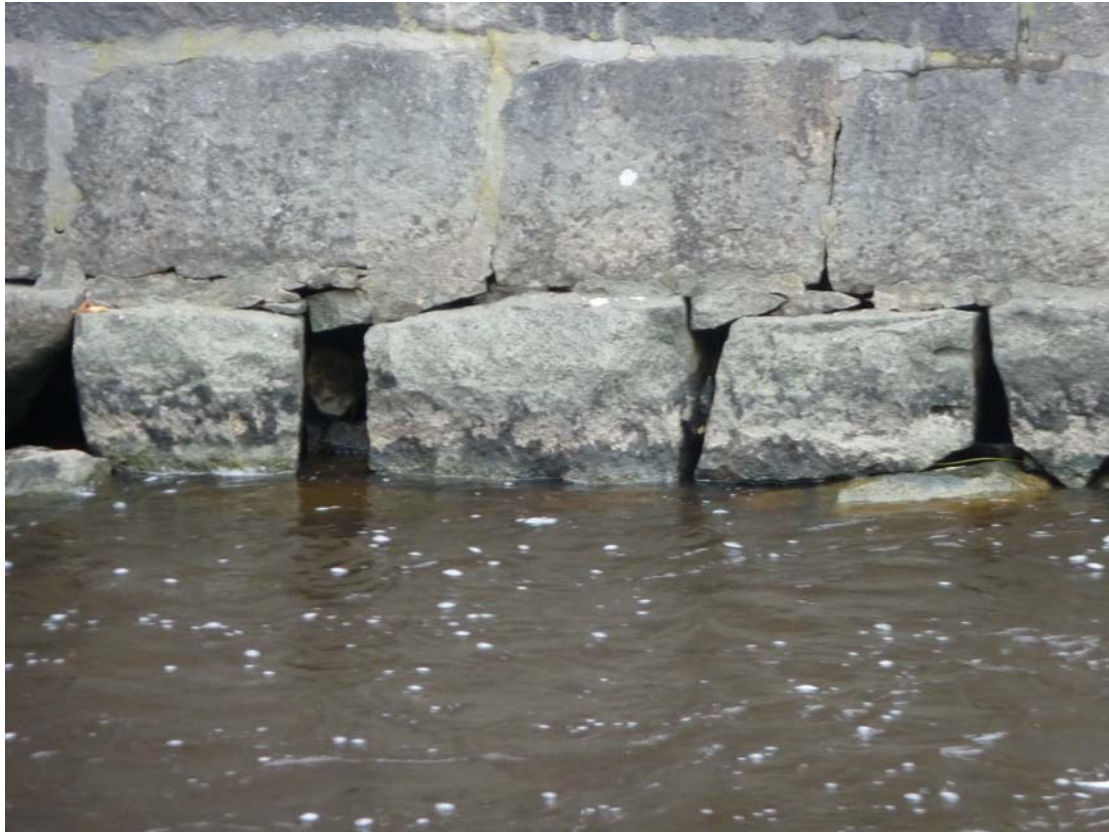
Att håligheter förekommer vid foten av muren behöver inte med nödvändighet betyda att erosion inträffat. I öppna horisontella fogar mellan två skift av huggna stenar finns normalt tillräckligt stora kontaktytor. Öppna vertikala fogar med större eller mindre bredd, se bild 4, är som sådana av begränsad betydelse för murens bärlighet.

BILD 4. Vertikala spalter mellan block

Det föreslås därför att alla håligheter i murens nedre del fylls med betong eller cementbruk. Arbetena utförs med fördel ovan vatten och bör därför ske vid minsta vattenföring i Strömsån och lågt havsvattenstånd, det vill säga under senvåren eller försommaren. Det kan inte med säkerhet bedömas om torrdräkt är tillräckligt på hela sträckan eller om dykutrustning krävs närmast Surbrunnsgatan. Vaksamt tillvaratagande av gynnsamma förhållanden är dock av stor betydelse för såväl tekniskt resultat som kostnad.

Inledningsvis tätas hålrummens öppningar mot Strömsån med betong av lämplig sammansättning och konsistens. Vid stora öppningar och vid öppningar under vattenytan är geotextilkuddar av olika längd, som fylls med betongpump, att föredra. Därefter injekteras cementbruk med lågt tryck bakom tätningarna, så att små och stora hålrum utfylls effektivt.

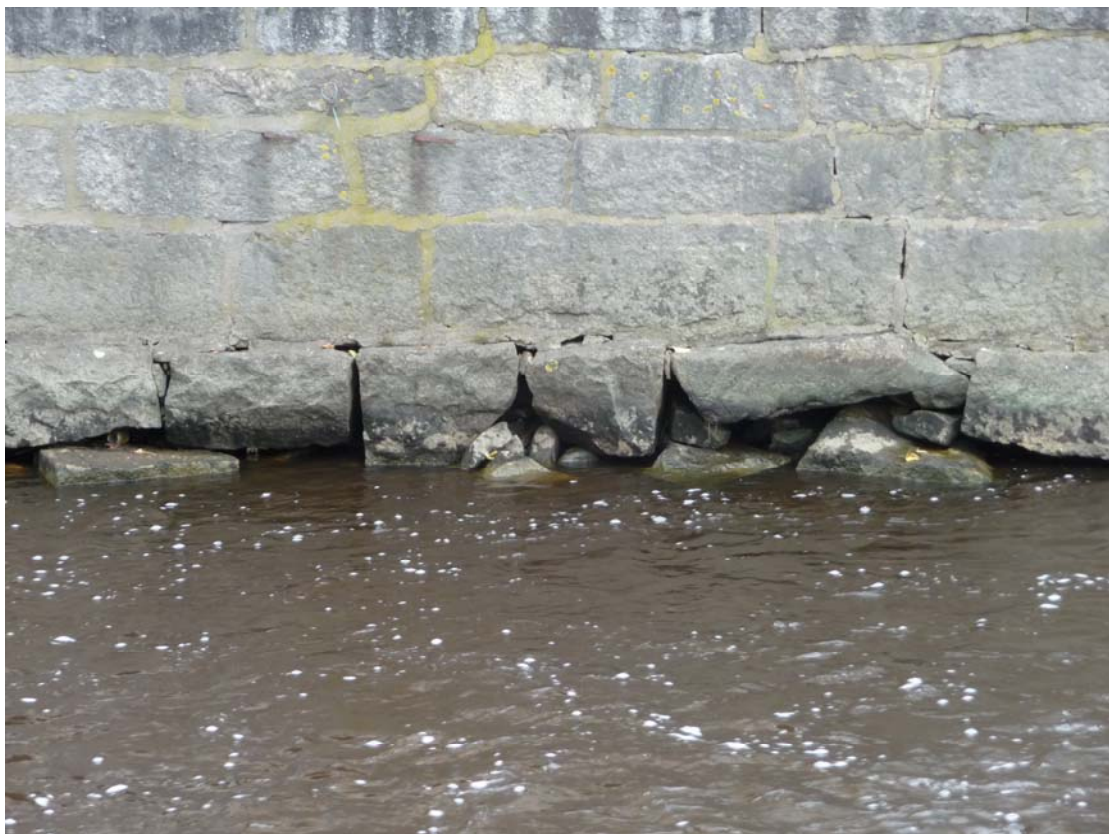
Allvarligt är däremot när djupa och långa horisontella spalter, se bild 5, påträffas under det nedre huggna stenskitet, som ursprungligen lagts ut på ett naturligt underlag som bedömts ha betryggande bärlighet. Om detta underlag för ett stenblock nu endast består av någon eller ett fåtal kvarvarande rundade stenar, så har bärligheten reducerats och risken för sättningar ökat. Erosion under enstaka stenblock leder dock endast till lokala skador så länge omkringliggande murpartier har stabilitetsreserver, men när erosionen nått en kritisk omfattning i längd och djup kan mer omfattande deformationer och ras inträffa.

BILD 5. Horisontella spalter under hugna block

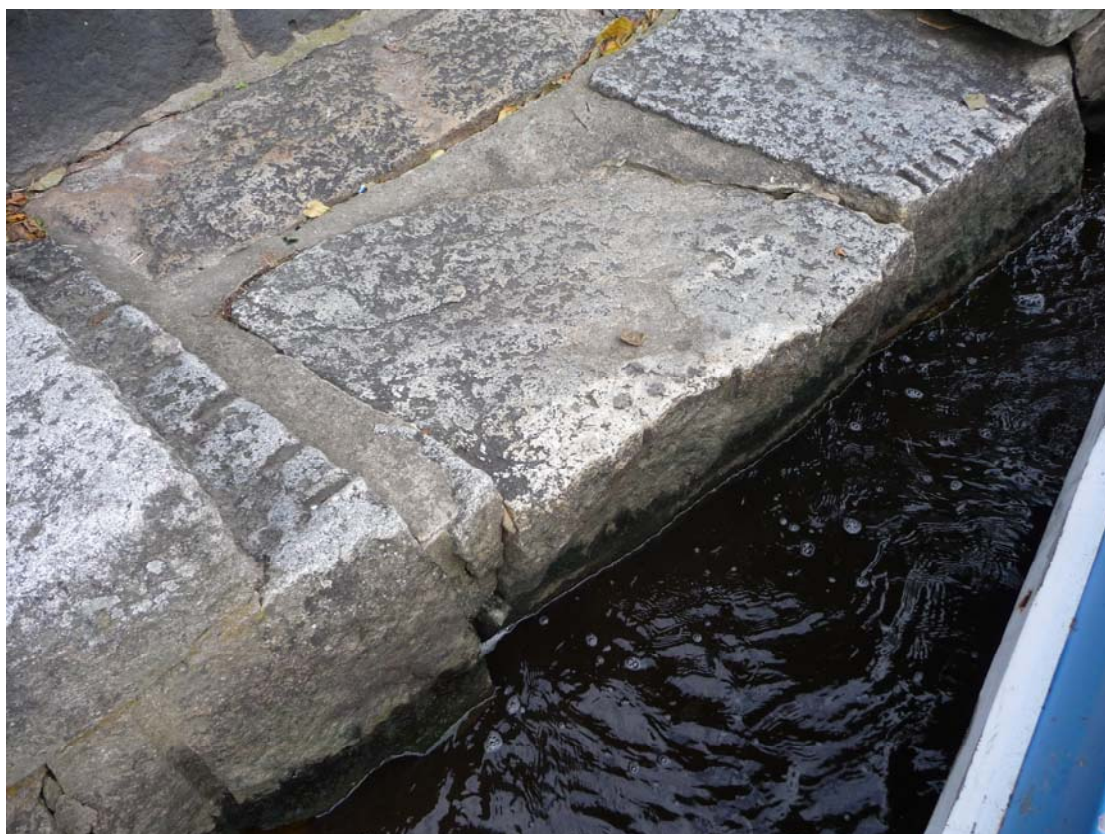
Omfattningen av upptäckta håligheter redovisas i bild 1. Den allvarligaste undermineringen, vid trappan ca 50 m nedanför Norra Klevgatan, har redan orsakat avsevärda lokala sättningar och sprickor, se bild 6 och 7, Sprickorna runt det sjunkna blocket på bild 6 har lagats för länge sedan. Omfattningen av håligheter minskar uppströms och nedströms, se bild 8 och 9, med ökande avstånd till trappan. Vid bankarna har inte några nämnvärda håligheter kunnat iakttas.

BILD 6. Sjunkt block med lagade fogar vid trappa

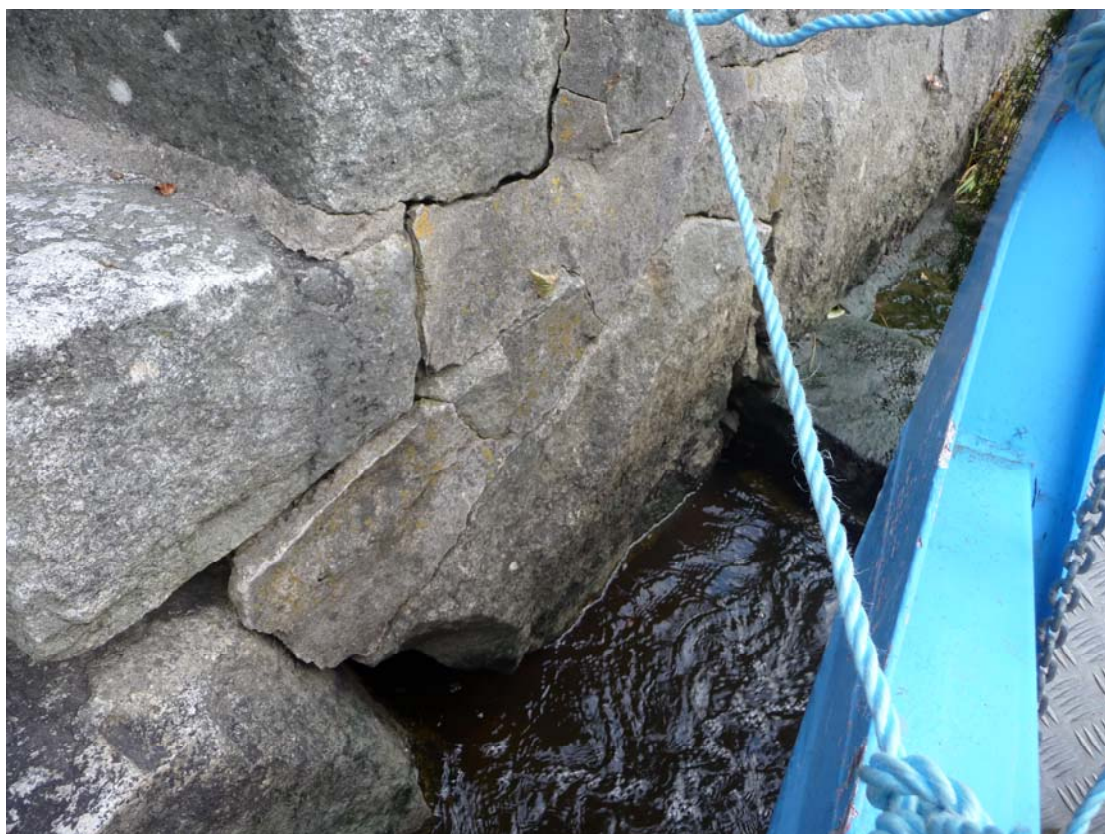
BILD 7. Sättningsprickor vid trappa

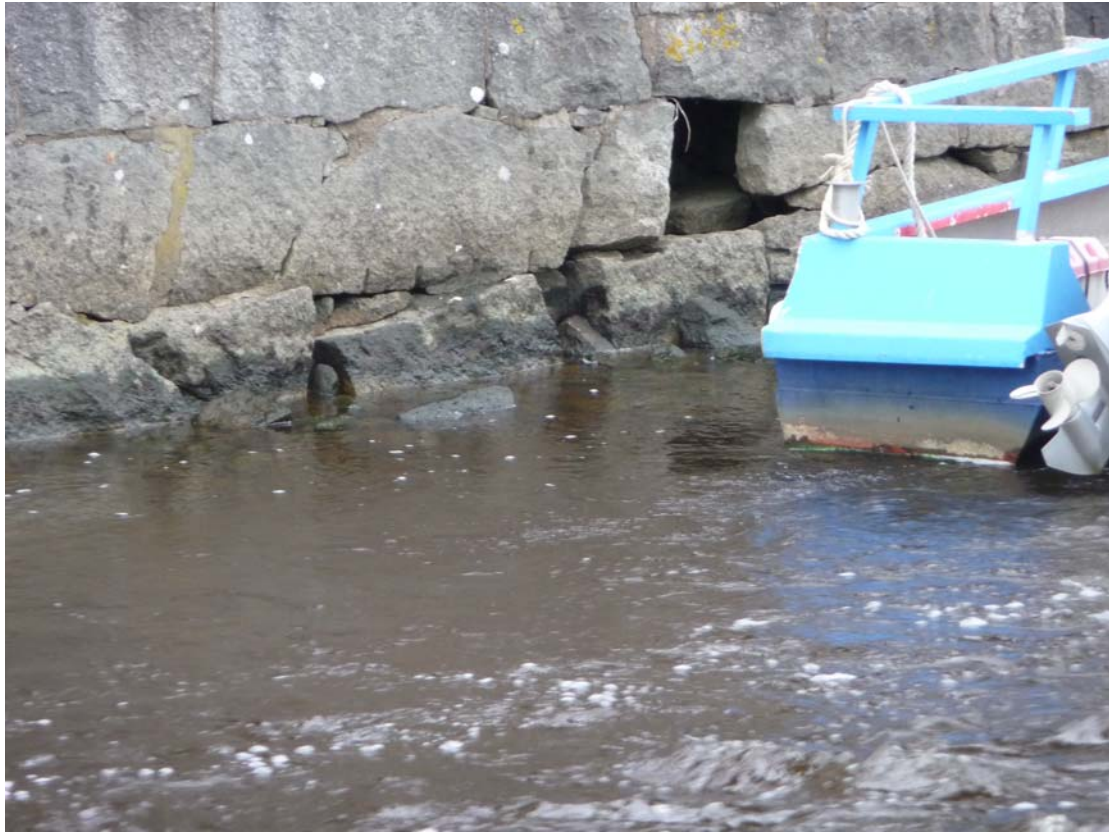
BILD 8. Skador närmast nedströms trappa

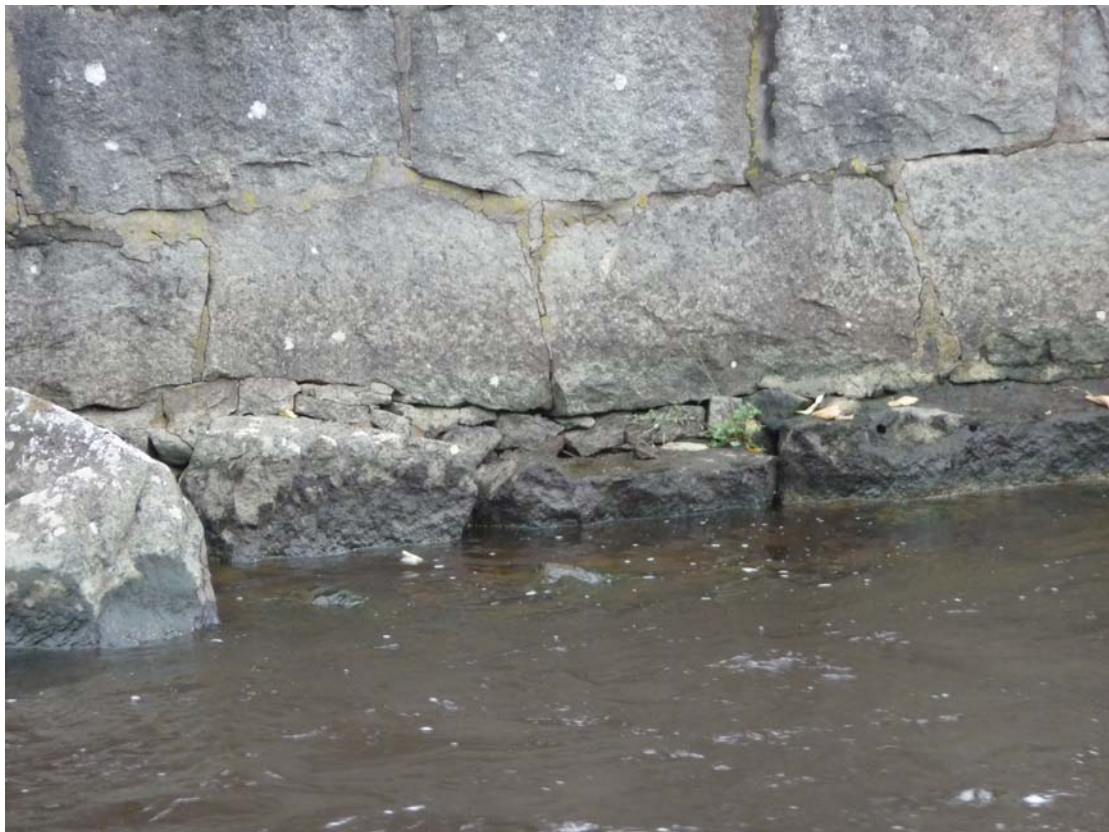
BILD 9. Övre ändan av stenbank vid gångbron

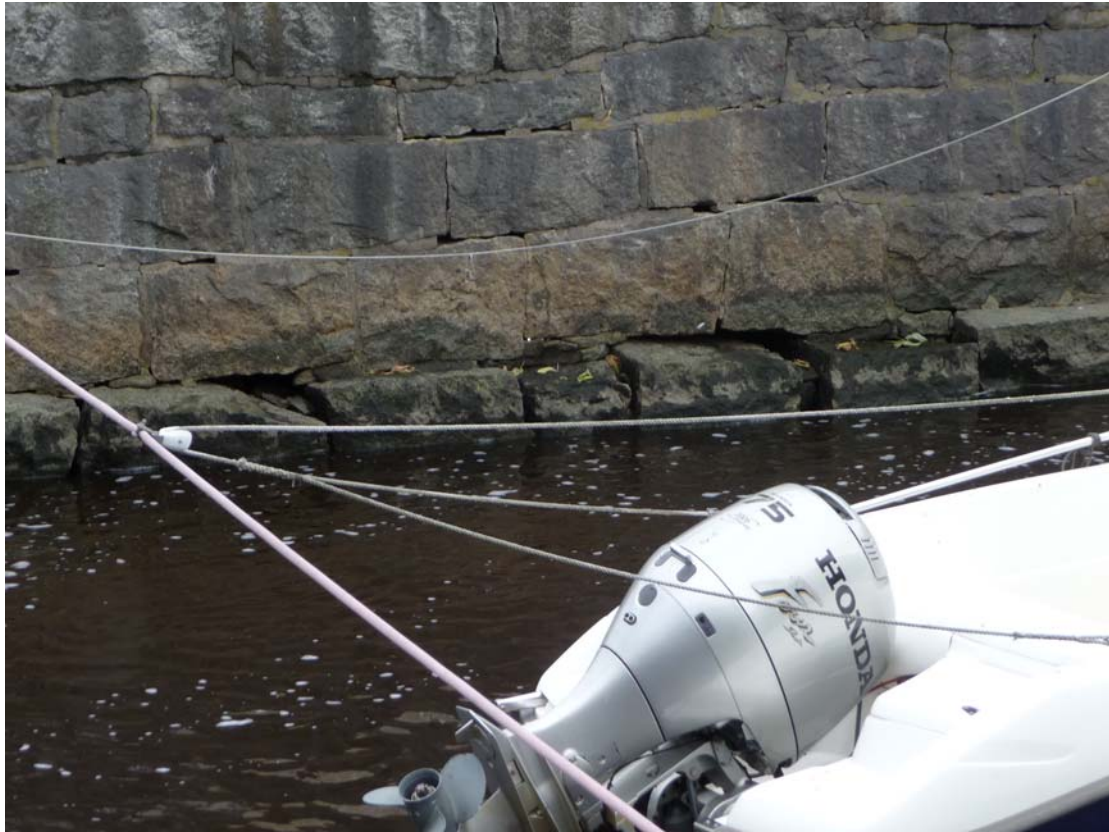
Nedströms gångbron har håligheter som bedöms som allvarliga upptäckts från åkröken och ner till andra träbryggan. De sista ca 20m före Surbrunnsgatan var ej tillgängliga för undersökning från vattnet, men bild 2 och 10 gör sannolikt att liknande håligheter förekommer även där.

BILD 10. Tecken på underminering vid småbåtsbryggor
