PM

Förslag på åtgärder på fastigheten Hjältsgård 6:139, Skee, Strömstads kommun

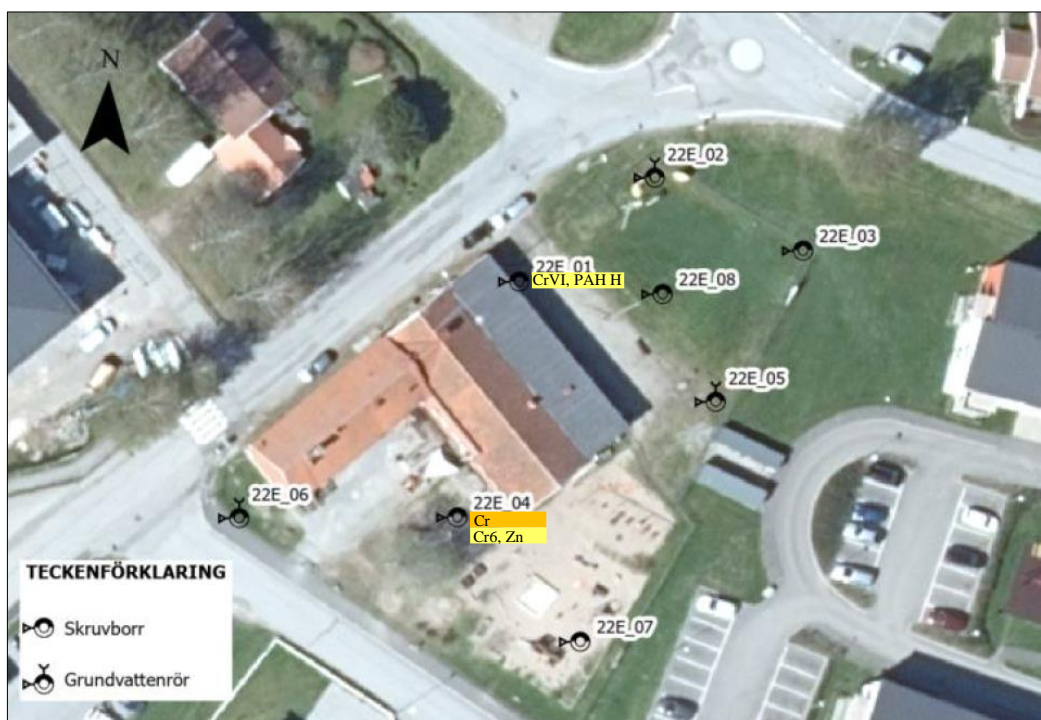
Enligt Ensucons MIFO-undersökning utgörs marken av ett översta lager sandig mull ner till ca 0,5 meter under markytan (m u my) som underlagras av sandig lera och lera. Inom lekplatsytan inom fastighetens sydöstra del påträffas sandig fyllning ner till ca 2 m u my (22E_07), se Figur 1. Vid 22E_04 påträffas berg på 0,9 m u my och punkten omges av mycket berg i dagen.

Enligt Ensucons rapport har jordprovtagning utförts i åtta punkter inom fastigheten. I en punkt påvisades krom i halter över Naturvårdsverkets generella riktvärde för MKM.³ I två av punkterna påvisades sexvärt krom i halter över riktvärdet för KM. I dess två punkter påvisades även zink respektive PAH H i halter över KM. Se Figur 1 för provpunkternas föroreningsnivåer.

Figur 1. Provpunkternas placering inom fastigheten. Parametrar i jord med halter över MKM markerade med orange och halter över KM markerade med gult. Utdrag från Ensucons MIFO-undersökning.

ENRECON AB bedömer att åtgärder är nödvändiga inom de delar av fastigheten där förhöjda föroreningshalter påvisats i jord, d.v.s. i anslutning till provpunkterna 22E_01 och 22E_04. De förhöjda kromhalterna vid 22E_04 härrör sannolikt från eldning av kromhaltigt avfall som t.ex. läder. Ytan utgörs av mycket berg i dagen och kan ha ansetts vara lämplig som eldningsplats. Fastighetens sydöstra del har sannolikt grävts ur och ersatts med nytt material vid anläggandet av lekplatsyta. Det framgår även av Ensucons markundersökning genom påvisade sandiga fyllnadsmassor inom denna del av fastigheten. Någon ytterligare provtagning bedöms inte vara nödvändig inom lekplatsytan.

ENRECON AB bedömer att som ett första steg genomföra en kompletterande provtagning i jord. Vid 22E-04, där den högsta kromhalten påvisas, föreslås provtagning utföras i syfte att avgränsa föroreningen i både djup- och sidled. Handprovtagning med spade eller genom spadborr bedöms vara en lämplig provtagningsmetod, då jorddjupet påvisats vara grunt. Prov föreslås uttas som samlingsprov per 50 cm ner till det att berg påträffas, vilket antas vara maximalt runt en meter under befintlig markyta. Provtagning kommer även att utföras runt berghällen för att avgränsa föroreningen mot lekplatsytan.

Vid provpunkt 22E-01 genomförs handprovtagning ner till lera, som har konstaterats på ca en halvmeter under befintlig markyta.
