# DETALJPLAN FÖR DEL AV KÄLLVIK 1:73 M FL, STRÖMSTAD

INVENTERINGS-PM GEOTEKNIK

PROJEKTNR. A033527  
DOKUMENTNR. PME-001A  
VERSION 2.0  
UTGIVNINGSDATUM 2012-11-01, reviderad 2012-11-19  
UTARBETAD Hilda Dahlin  
GRANSKAD Kristin Sandberg  
GODKÄND Kristin Sandberg

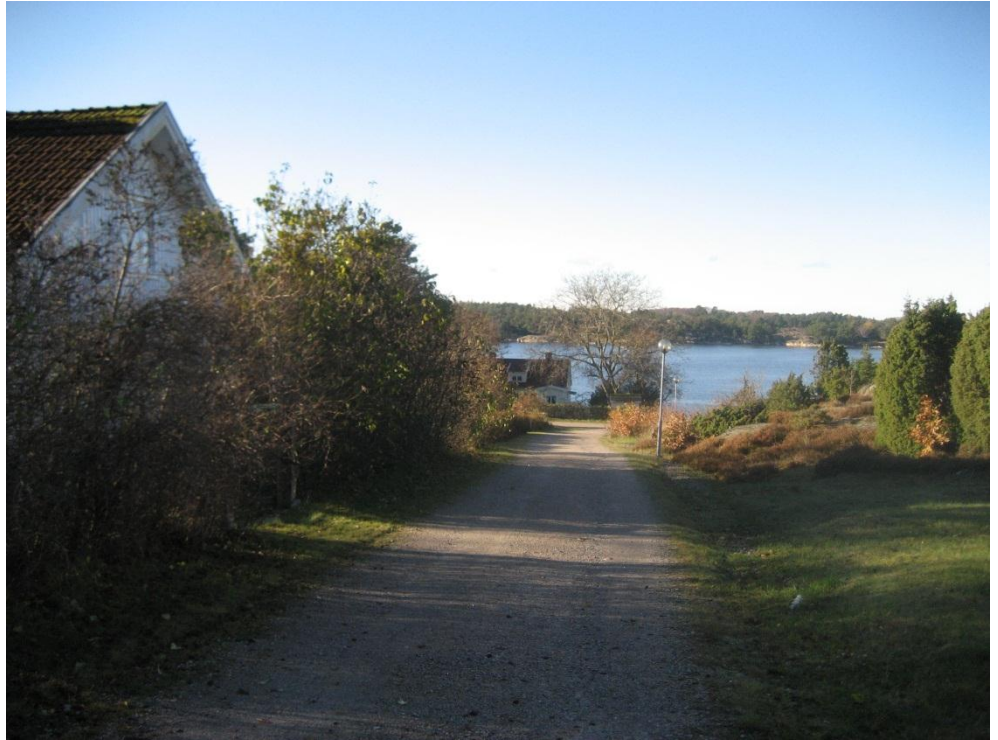
*Bild 1 Slänt ned mot havet, tagen mellan område B3 och B5 i riktning mot väst*

I del av Källvik 1:73 (fd Källvikens kursgård) bör även totalstabiliteten ned mot vattnet kontrolleras.

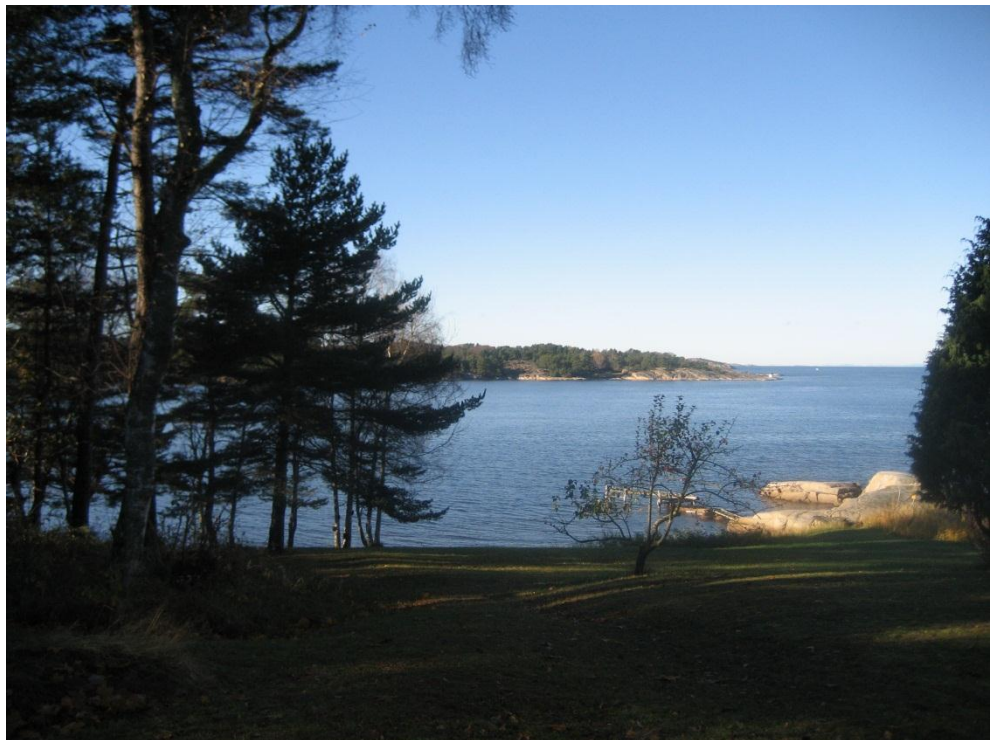
*Bild 2 Slänt ned mot havet, tagen inom område B7 i riktning mot väst*

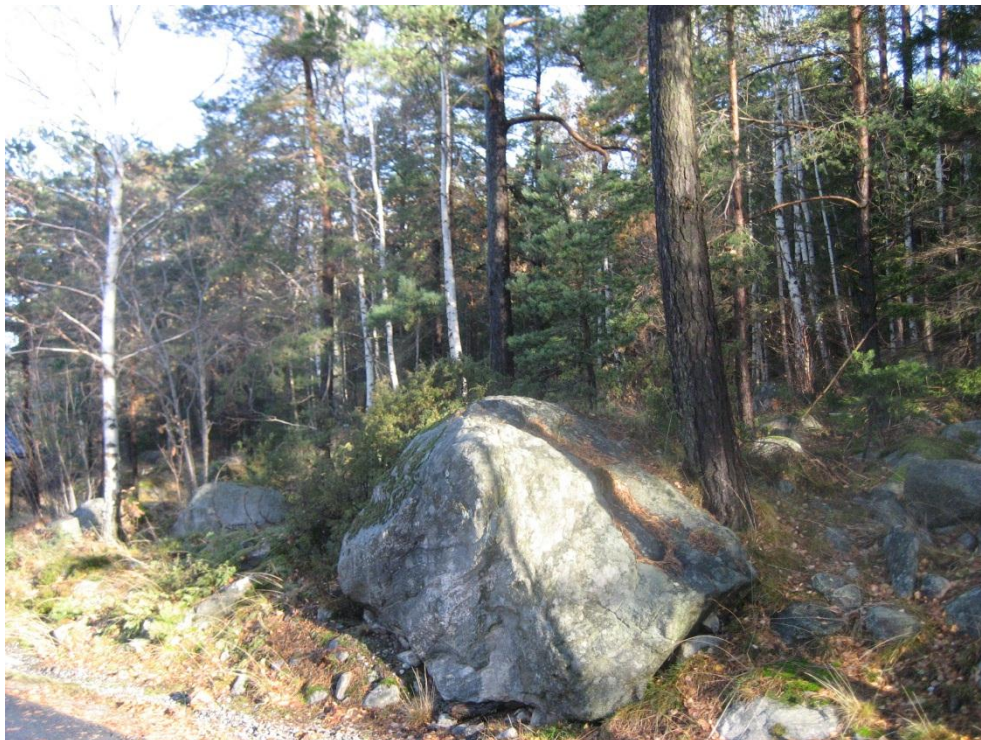
*Bild 3 Område U2, bild tagen i riktning mot norr*

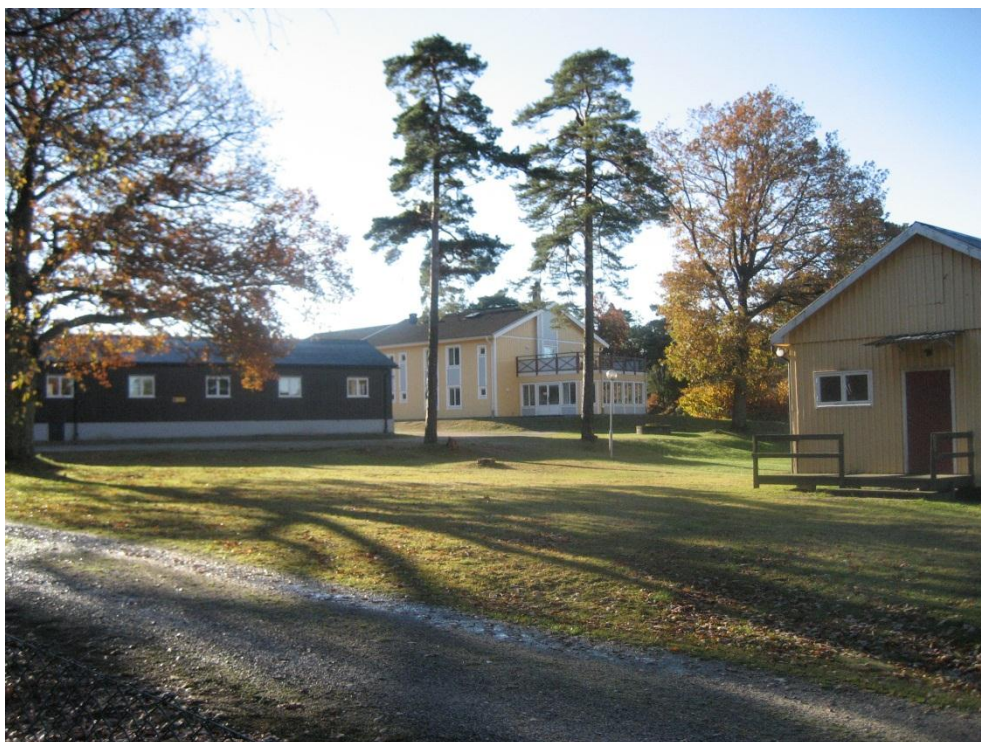
*Bild 4 Område B2, bild tagen i riktning mot sydväst*

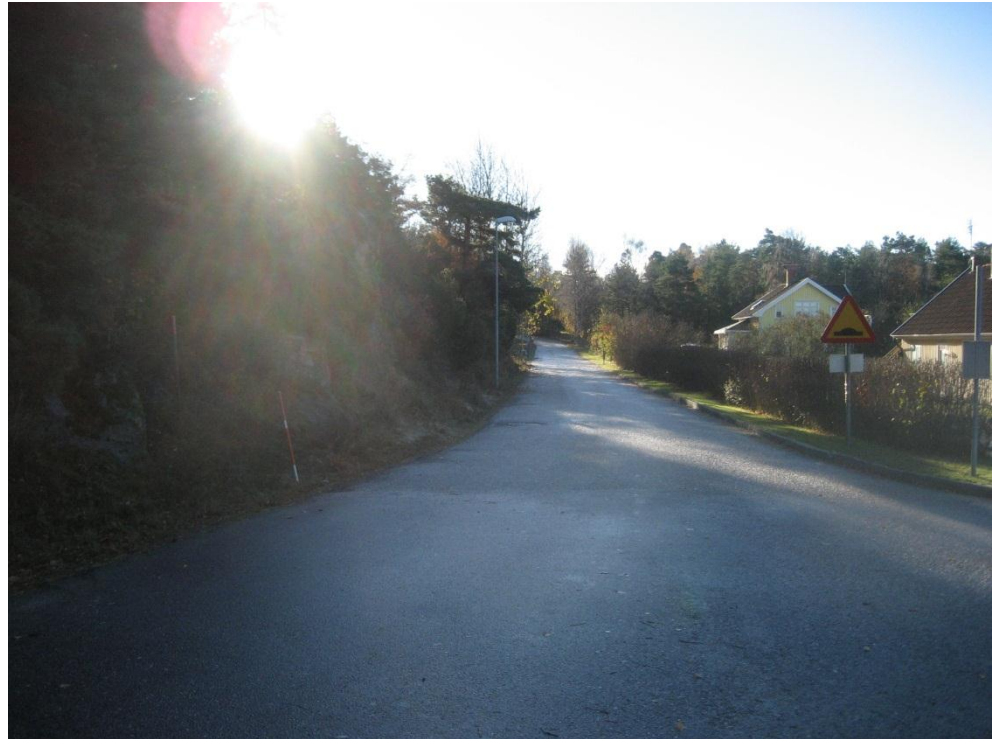
*Bild 5 Caprivägen, foto taget mot söder i höjd med befintlig infart till Källvikens kursgård*

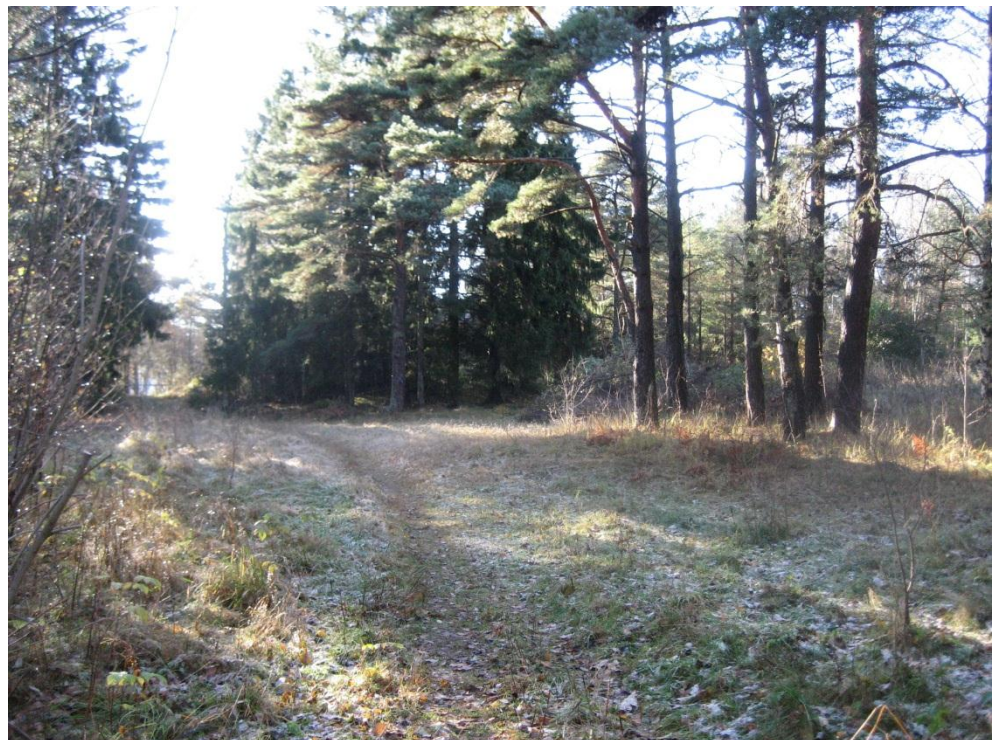
*Bild 6 Detaljplaneområdets östra gräns, bild tagen i riktning mot sydväst*

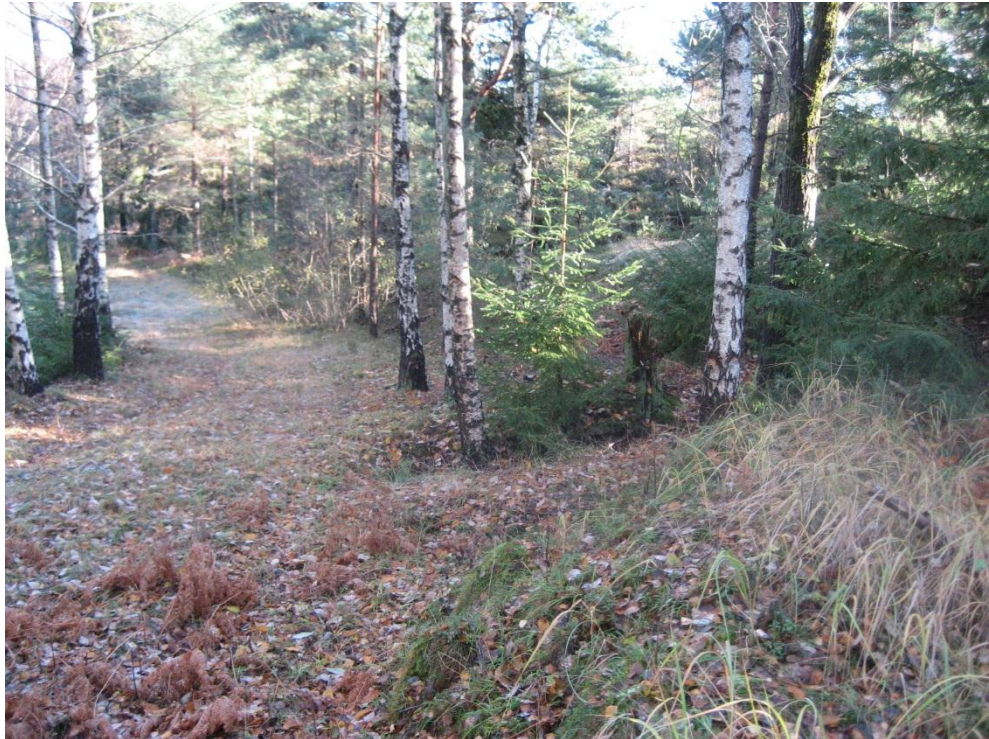
*Bild 7 Strax norr om Norrkärr 1:50, bild tagen i riktning mot ost*

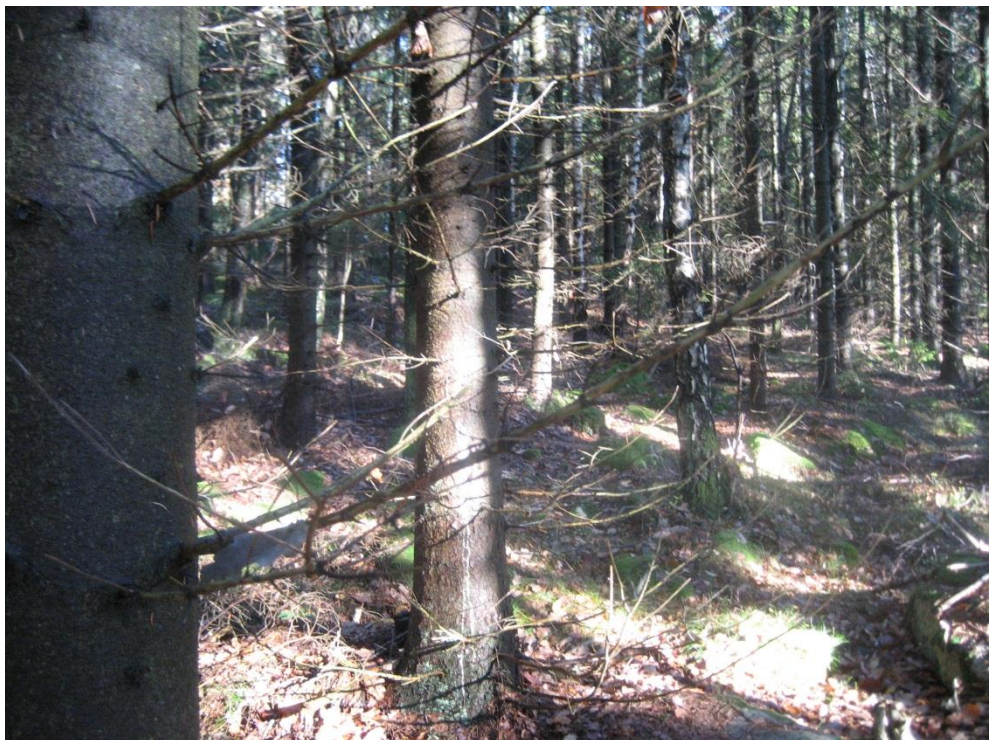
*Bild 8 Detaljplaneområdets västra gräns, bild tagen i riktning mot nordväst*

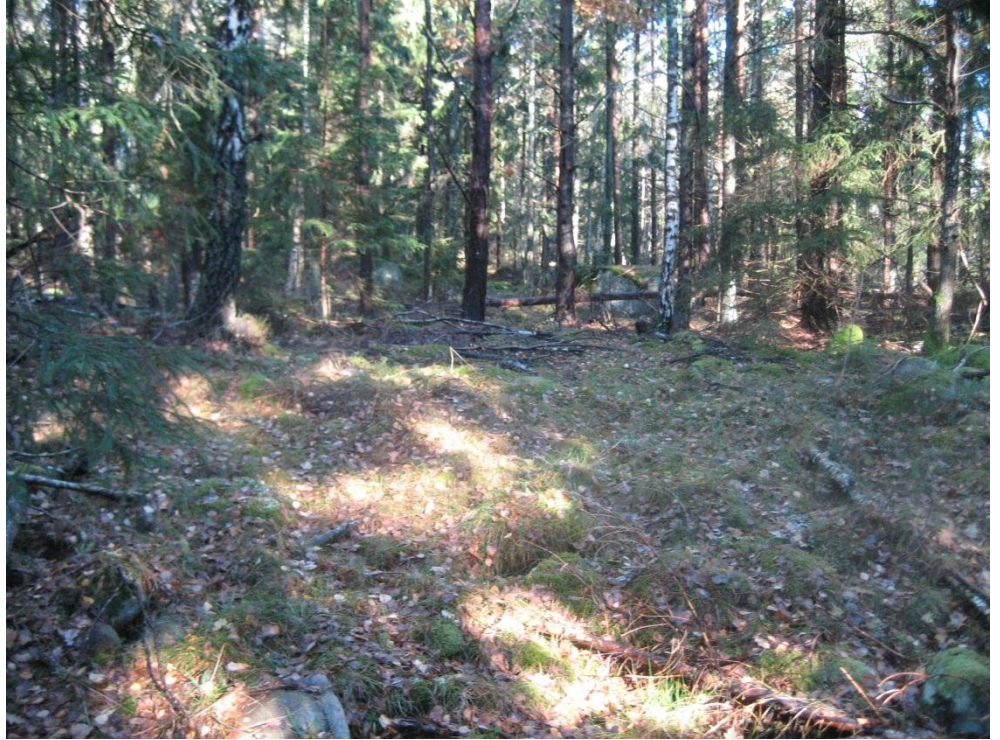
*Bild 9 Strax nordväst om Norrkärr 1:50, bild tagen i riktning mot norr*

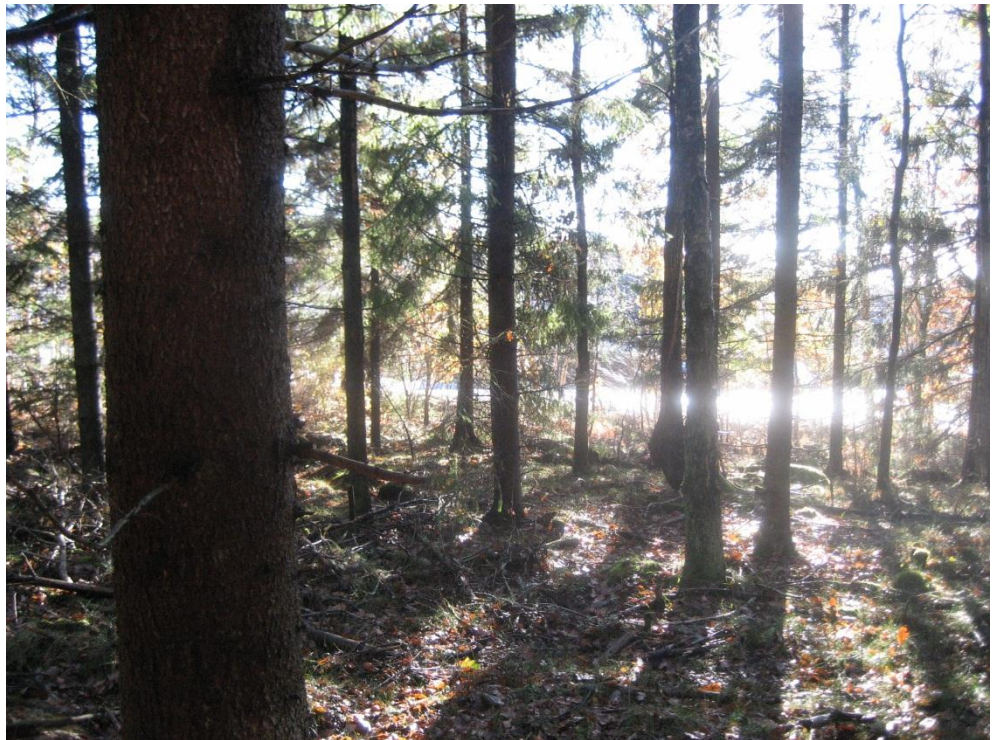
*Bild 10 Foto taget i detaljplaneområdets västra del, ned mot Körnebacksvägen i söder*
