Strömstad Stare 1:22

## PM Geoteknik

Planeringsunderlag

<b>Uppdragsnummer</b>	4309-24021
<b>Titel</b>	PM Geoteknik
<b>Dokumentbeteckning</b>	PM-001
<b>Dokumentdatum</b>	2025-04-14
<b>Rev datum</b>	
<b>Revidering</b>	
<b>Handläggare</b>	Tomas Trapp (TTp) Hanna Börjesson (HBn)
<b>Granskad av</b>	Johan Bengtsson (JBn)
<b>Uppdragsansvarig</b>	Tomas Trapp, 070 – 650 04 03 tomas.trapp@markera.se

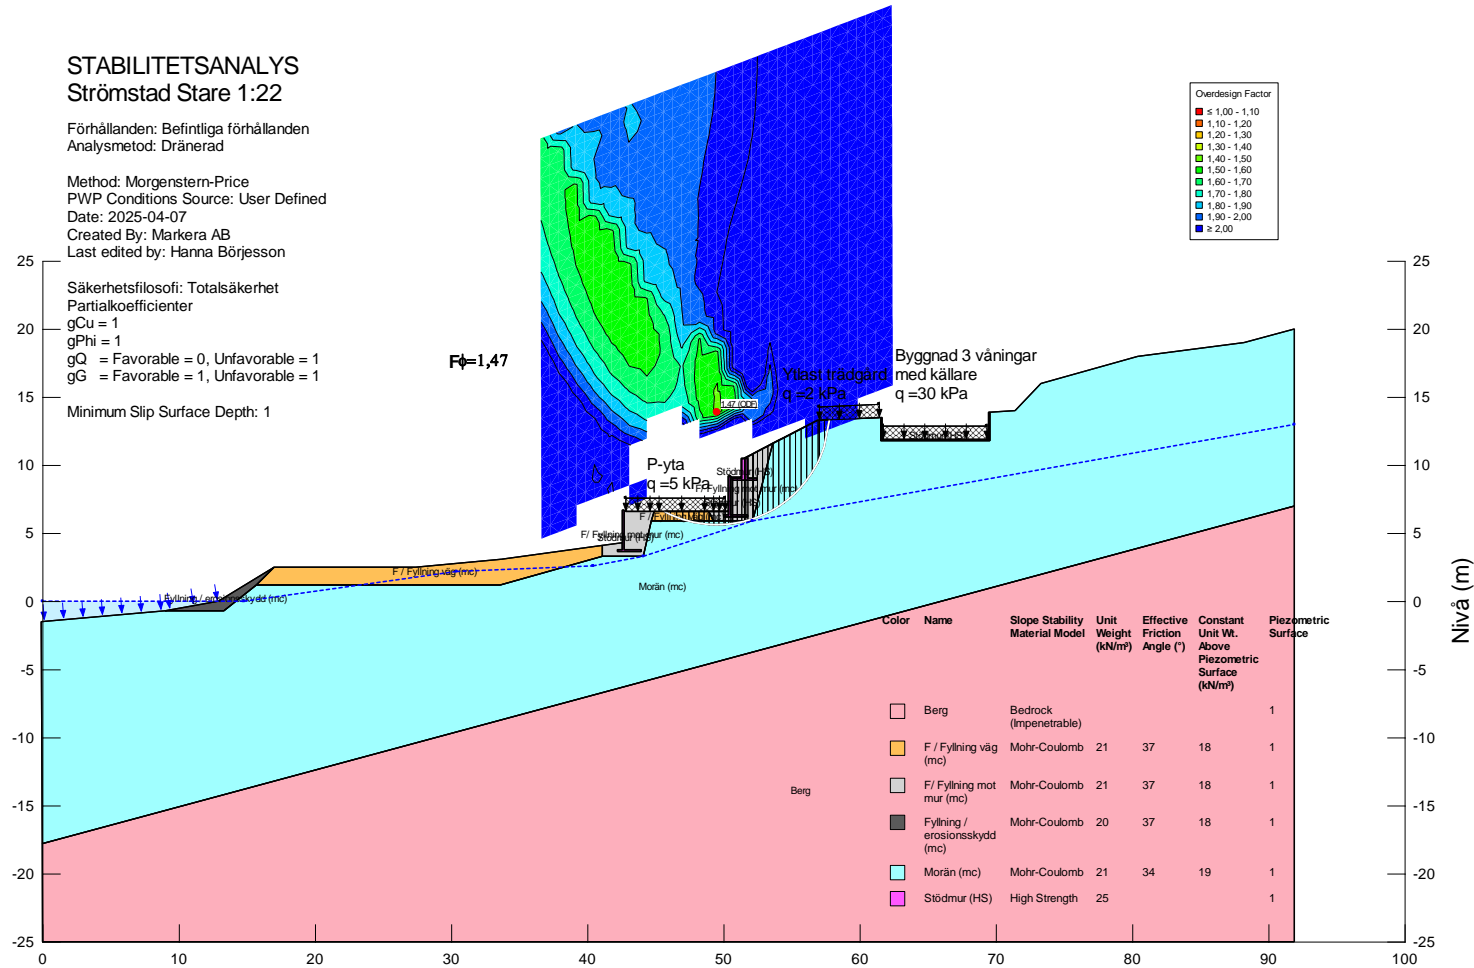
Figur B-1 Dränerad analys.

Stabilitetsberäkning är utförd i en sektion. Stabilitetsberäkningar visar på en beräknad säkerhetsfaktor om  $F_\phi = 1,47$  och slänten bedöms ha tillfredställande säkerhet mot stabilitetsbrott. Beräkning redovisas i Bilaga B.

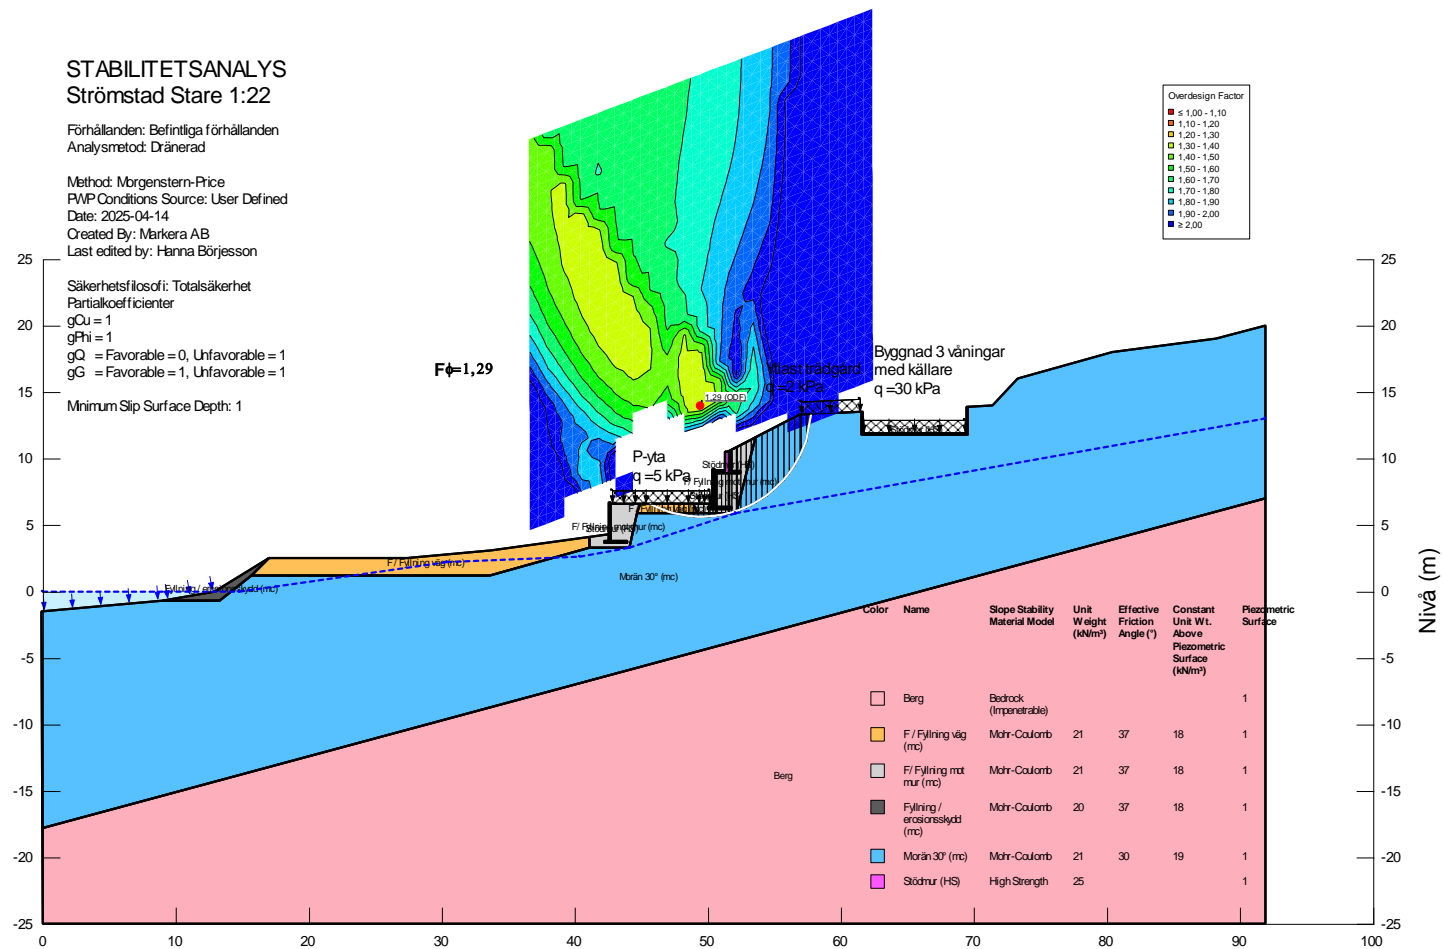
Figur B-2    *Känslighetsanalys, lägre inre friktionsvinkel morän (30°). Dränerad analys.*

En känslighetsanalys har utförts med avseende på jordens inre friktionsvinkel. Beräkning visar att friktionsvinkeln behöver överstiga 30 grader för att slänten ska kunna klassas som tillfredställande stabil. Beräkning redovisas i Bilaga B.
