PM/Geoteknik
PM/Geo

Veterinären 10 och 11
Strömstad
Detaljplan

Uppdragsnr: 24036

Bohusgeo AB 2024-06-14

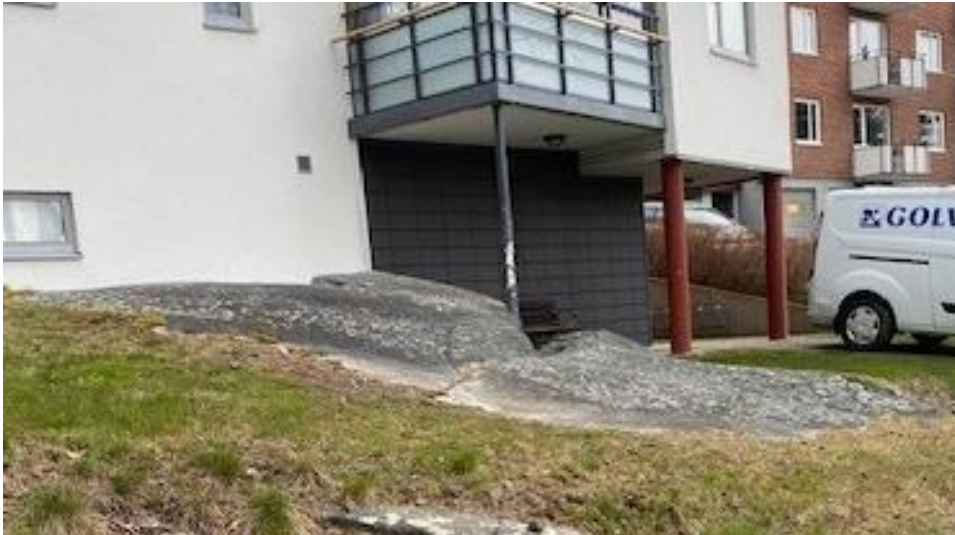
Bild 1: Berg i dagen

Berg i dagen förekommer endast i mycket begränsad omfattning och då i form av mindre bergspartier. Nivåskillnaden mot omgivande mark är liten och risk för bergras eller blocknedfall som kan påverka detaljplaneområdet bedöms inte föreligga. På bild 1 nedan redovisas exempel på berg i dagen i området.
