Parkslidesanering

Källvik 1:73 Strömstad

I samband med etablering av bostadsområde

Rapport: 2022:577

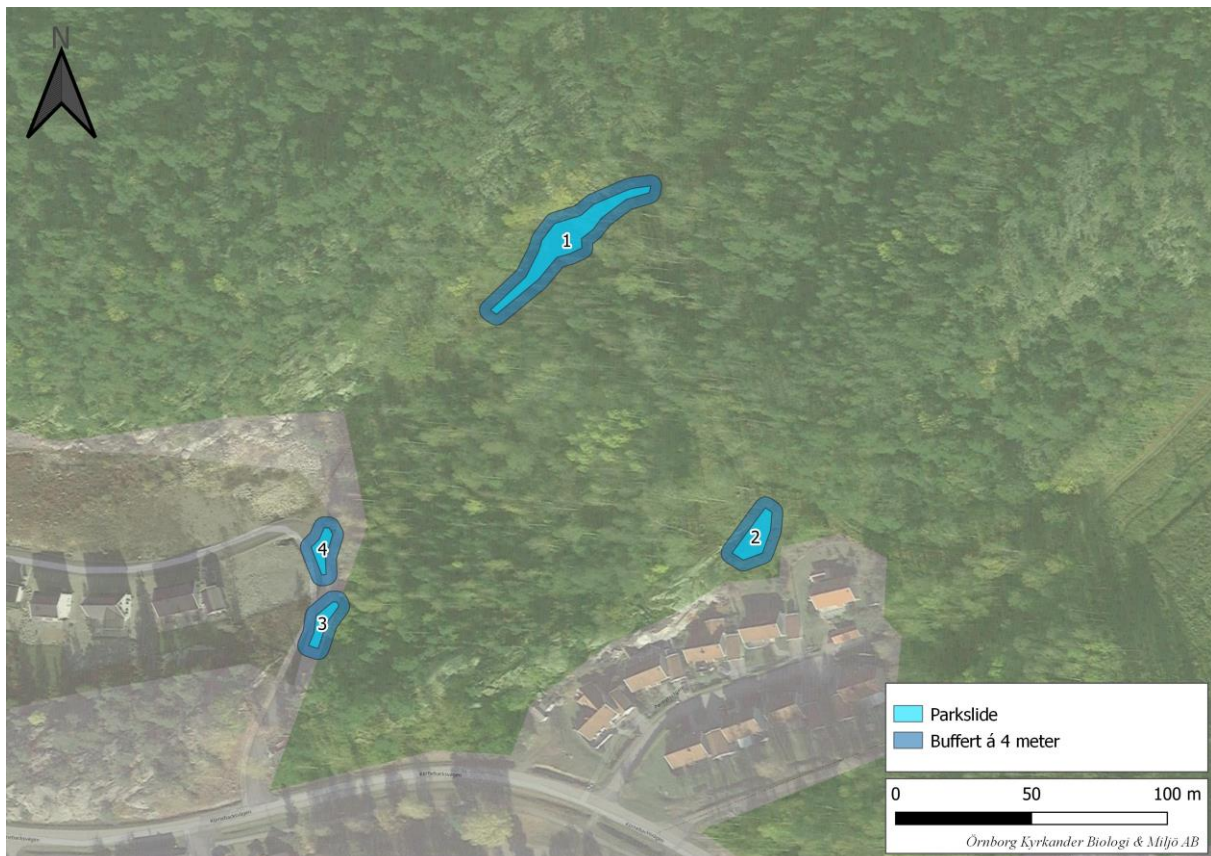
Figur 1. Inom aktuellt projektområde finns fyra områden parkslide. Inmätningarna av parkslidebestånden är gjorda av Strömstads kommun, Plan- och byggavdelningen.

I samband med uppbyggnad av nya bostadshus vid Källvik 1:73, har det framkommit att det på aktuell mark finns parkslide inom fyra områden (fig. 1). Örnberg Kyrkander Biologi & Miljö AB har med bakgrund av detta fått i uppdrag av Källviken i Strömstad AB att ta fram ett dokument som beskriver möjlig hantering av parkslide inför etablering av bostäder.

Parkslide förekommer inom totalt fyra områden inom arbetsområdet (fig. 1). Inmätning av bestånden är gjorda av Strömstads kommun, Plan – och byggavdelningen. Förekomsten av parkslide utanför arbetsområdet bör också uppmärksammas, även om dessa bestånd ej berörs direkt av etableringen. Åtminstone två av bestånden inom arbetsområdet ser ut att ha etablerats genom dumpning och risk finns för ytterligare spridning till området utifrån.

Ett buffertområde runt de visuellt synliga bestånden av parkslide har skapats eftersom rotutbredning kan vara mer utbredd än själva skotten av växten. Från tidigare erfarenheter i Sverige där Örnberg Kyrkander varit inblandat har det visat sig att ett buffertområde drygt tre meter runt beståndet har varit tillräckligt. Därmed skapas ett rent teoretiskt buffertområde om fyra meter runt respektive bestånd som kontrolleras vid grävning för att få med alla rötter i beståndet. När rötterna upphör inom buffertområdet avslutas grävningen och det finns inga krav på att grävning ska göras ut till gränsen för buffertområdet.

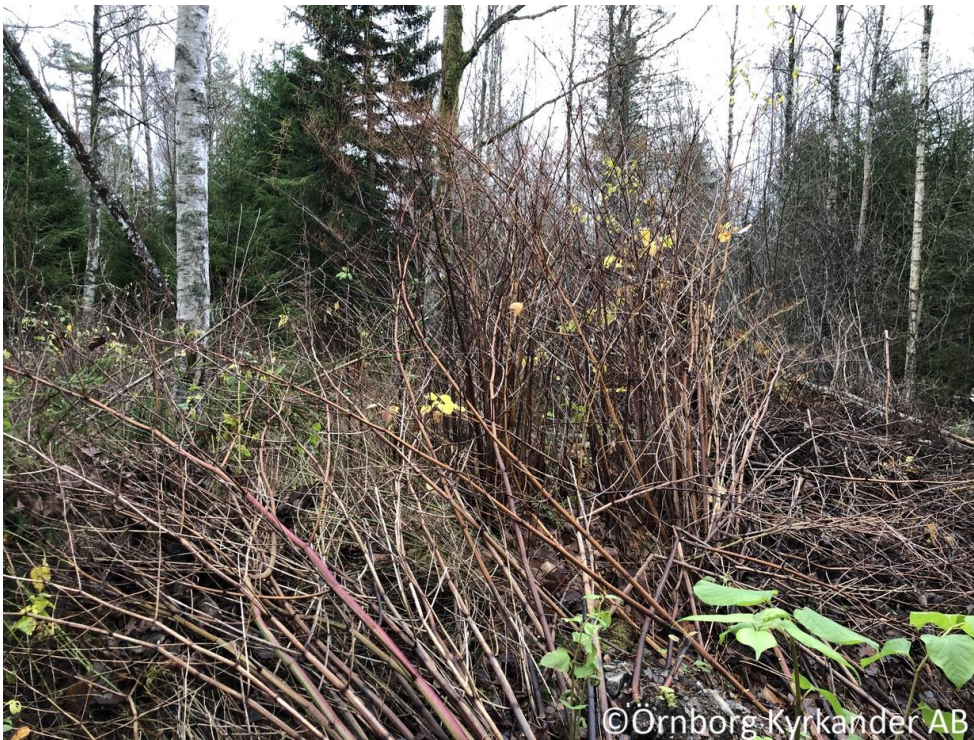
Figur 2. Parkslidebestånd som växer i relativt blött skogsområde.

Bestånden växer vid foten av en brant precis intill en traktorkörväg. Det framgår ganska tydligt att massor och växter lagts upp i området och det ligger ett tjockt lager av organiskt material. Möjligen har parkslide etablerats i området genom att växter lagts i område eller så har etablering av arten skett i samband med etablering av vägen. Delar av beståndet växer nämligen precis i väggkanten innan diket. Även väster om traktörväg förekommer enstaka plantor enligt inmätningen.

Marken öster om vägen är relativt fuktig och förutom diket som löper längs traktorkörvägen finns också blöta svackor och marken i området har bitvis tuvliknande karaktär. Samtliga träd inom parkslidebeståndet kommer att tas ned innan hantering av parkslide.

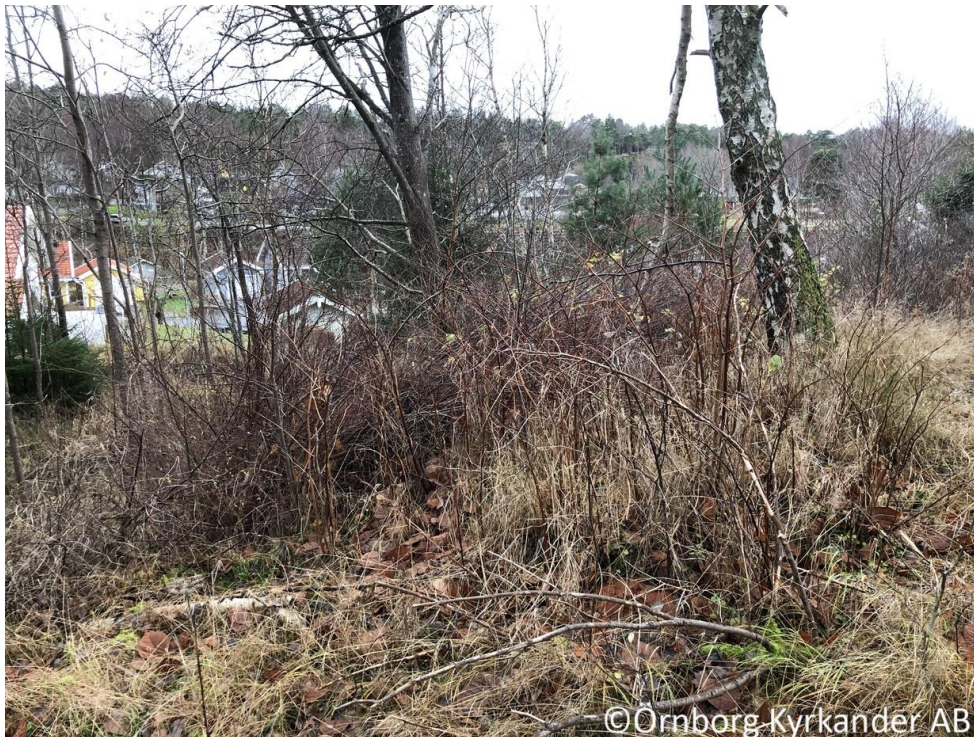
Figur 4. Det är tydligt att området använts för att lägga upp ris och växter vilket förmodligen är orsaken till förekomst av parkslide.

Beståndet växer i skogen norr om de befintliga bostadshusen vid Permyrsvägen. Inom beståndet växer även träd. Beståndet växer i något som liknar en rishög och det är tydligt att någon slängt även parkslide i denna rishög och att arten förmodligen lyckats etablera sig där efter det. Beståndet är relativt sammanhängande men i östra delen finns även enstaka satellitplantor. Samtliga parkslideplantor måste dock behandlas som ett enda bestånd då avståndet mellan plantorna är för kort för att anta att rötterna tillhör olika bestånd.

Marken verkar relativt sandig inom beståndet vilket förmodligen underlättar schaktningen. Samtliga träd inom parkslidebeståndet kommer att tas ned innan hantering av parkslide. Området längst i öster är beskrivet som naturmark medan det strax väster om detta kommer att bebyggas med bostäder.

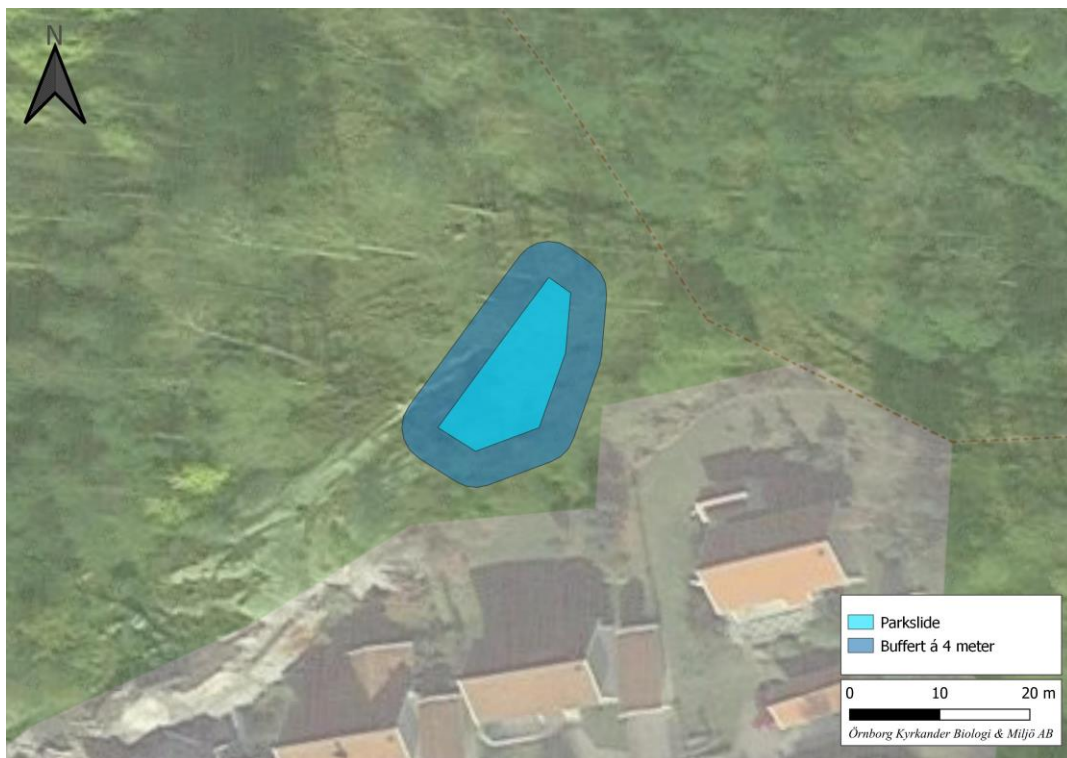
Figur 5. Parkslidebestånd i område 2 inklusive buffertområde å 4 meter.

Då grävning krävs i området inför etablering av bostäder är det nödvändigt att hantera de massor som innehåller växtdelar och rötter av parkslide på lämpligt sätt. Innan detta görs tas samtliga träd som kommer att omfattas av åtgärder ner. Detta görs enligt anvisning i avsnittet Borttagning av träd.

Schaktning görs inom det sedan tidigare inmätta beståndet och ytterligare ut i buffertområdet. Saneringen sker ned till maximala rotdjupet vilket kontrolleras av sakkunnig på plats. Även utbredningen och därmed nödvändig grävning i buffertområdet kontrolleras av sakkunnig så att schaktningen kan upphöra så snart hela beståndet, inklusive rötter schaktats bort. Schaktmassor innehållande parkslide transporteras på täckta flak till avfallsanläggning med rutiner att ta hand om denna typ av massor.

Arbetsområdets area ink. buffert 4 m 394 m ²	Återställning Bostäder
Material Täckduk 540 m ² Tejp 243 m	Beståndsspecifika uppgifter Beståndet växer på sandig jord i sluttning. Sammanhängande bestånd med möjliga satellitplantor längst österut.

Saneringen görs ned till maximala rotdjupet. Vid tidigare saneringar har medeldjupet varit runt 1 meter och samma medeldjup antas här. Om konstanten 1,9 ton per fastlagda massor används blir då totala mängden massor 749 ton. Deponikostnaden (enligt de priser som uppgetts av H-J Larssons Gräv och Entreprenad AB) blir då ca 75 000 kronor.

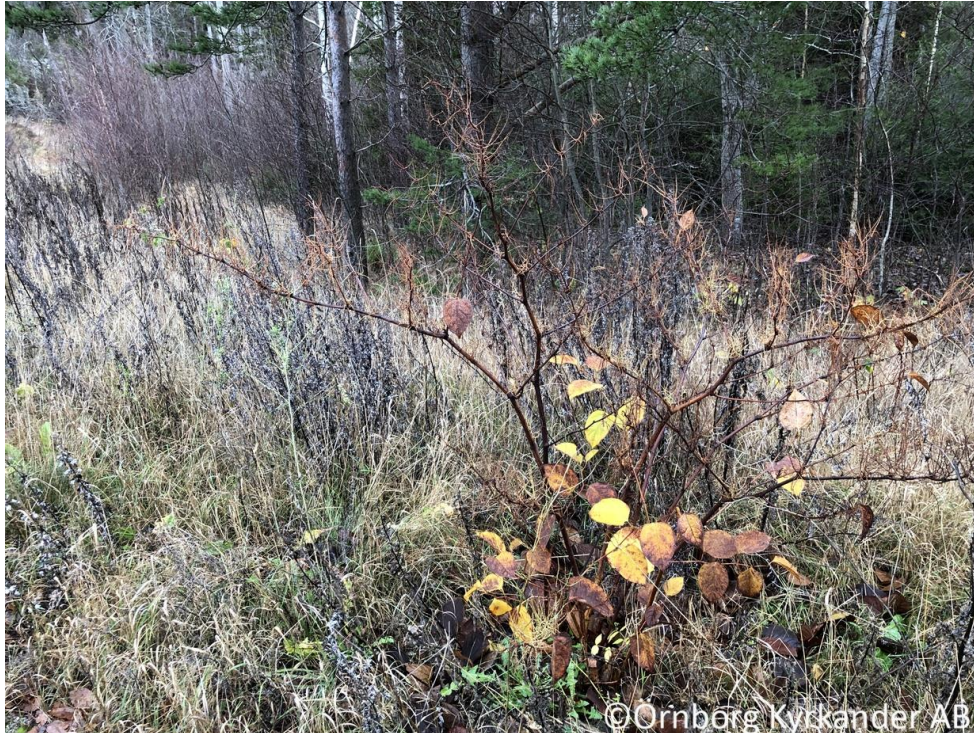
Figur 6. Glest parkslidebestånd helt intill asfalterad väg i området.

Beståndet växer nära asfalterad väg i detaljplaneområdets södra del. Arten växer mer som solitära plantor än som ett sammanhängande bestånd och det är oklart hur spridningen skett till området. Inga tydliga spår av dumpning kan urskiljas. Möjligen är plantorna spridda via plogning eller annan typ av skötsel i området.

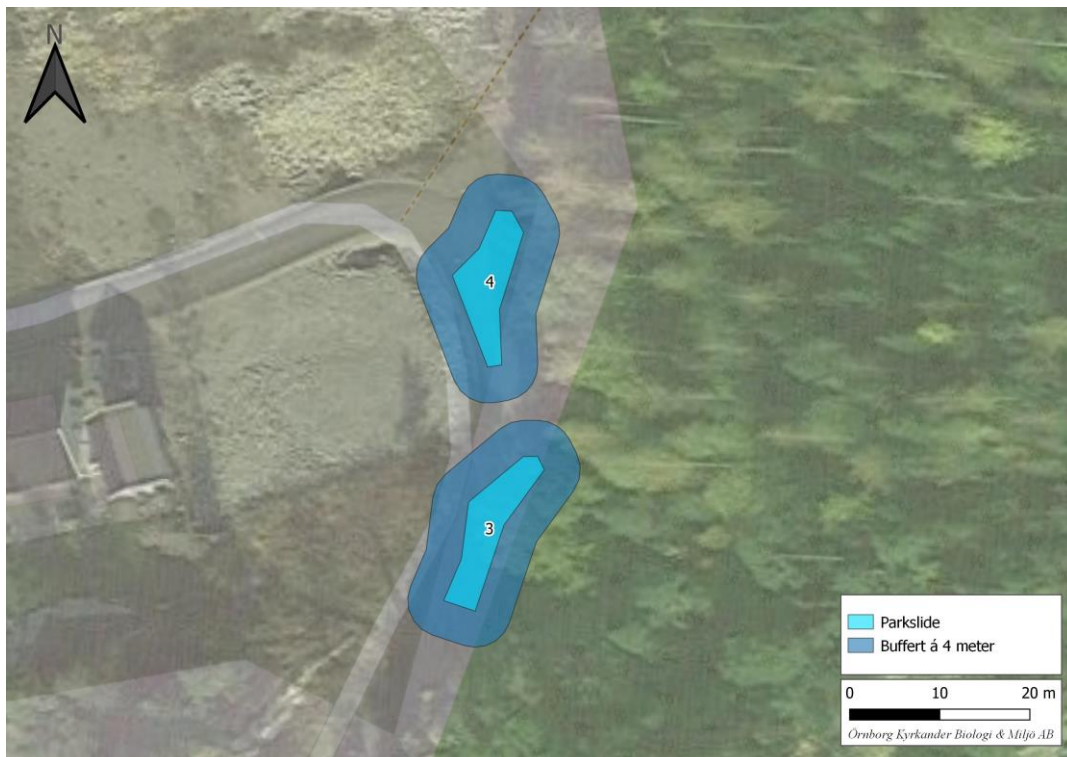
Figur 7. Parkslidebestånd i område 3 inklusive buffertområde å 4 meter.

Då grävning krävs i området inför etablering av bostäder är det nödvändigt att också gräva bort parkslide. Innan detta görs tas samtliga träd som kommer att omfattas av åtgärder ner. Detta görs enligt anvisning i avsnittet Borttagning av träd. Om en del av området ska vara naturmark krävs ingen omfattande grävning i samband med etableringen i just detta område. Där kan istället en försiktig grävning med uppföljande övervakning och eventuell kompletterande grävning vara aktuell.

Schaktning görs inom det sedan tidigare inmätta beståndet och ytterligare ut i buffertområdet. I västra delen avbryts buffertområdet av asfalterad väg där grävning upphör.

Arbetsområdets area ink. buffert 4 m 294 m ²	Återställning Bostäder
Material Täckduk 360 m ² Tejp 144 m	Beståndsspecifika uppgifter Till synes solitära plantor som växer glest i annan vegetation på relativt hård och grusig yta.

Saneringen görs ned till maximala rotdjupet. Vid tidigare saneringar har medeldjupet varit runt 1 meter och samma medeldjup antas här. Om konstanten 1,9 ton per fastlagda massor används blir då totala mängden massor 559 ton. Deponikostnaden (enligt de priser som uppgetts av H-J Larssons Gräv och Entreprenad AB) blir då ca 60 000 kronor.

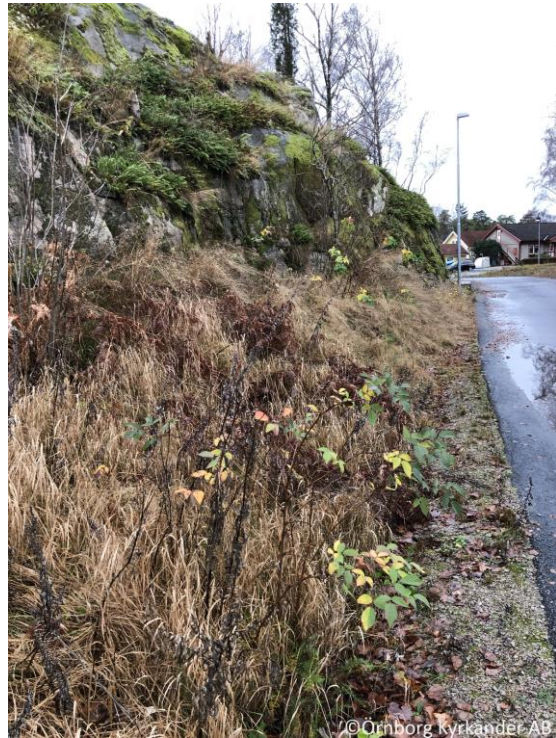
Figur 8. Enstaka plantor växer i området precis intill väg.

Beståndet växer nära asfalterad väg i detaljplaneområdets södra del. Arten växer mer som solitära plantor än som ett sammanhängande bestånd och det är oklart hur spridningen skett till området. Inga tydliga spår av dumpning syns kan urskiljas. Möjligen är plantorna spridda via plogning eller annan typ av skötsel i området.

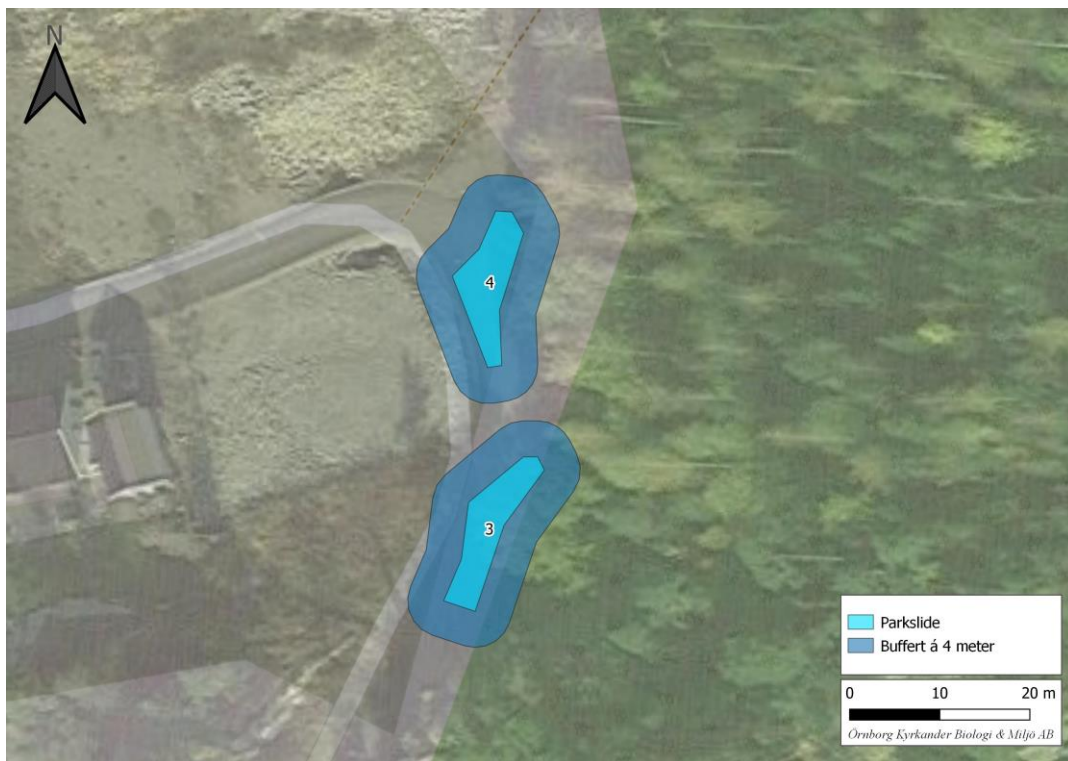
Figur 9. Parkslidebestånd i område 4 inklusive buffertområde å 4 meter.

Då grävning krävs i området inför etablering av bostäder är det nödvändigt att också gräva bort parkslide. Innan detta görs tas samtliga träd som kommer att omfattas av åtgärder ner. Detta görs enligt anvisning i avsnittet Borttagning av träd. Om en del av området ska vara naturmark krävs ingen omfattande grävning i samband med etableringen i just detta område. Där kan istället en försiktig grävning med uppföljande övervakning och eventuell kompletterande grävning vara aktuell.

Schaktning görs inom det sedan tidigare inmätta beståndet och ytterligare ut i buffertområdet. I västra delen avbryts buffertområdet av asfalterad väg där grävning upphör.

Arbetsområdets area ink. buffert 4 m 280 m ²	Återställning Bostäder
Material Täckduk 345 m ² Tejp 138 m	Beståndsspecifika uppgifter Till synes solitära plantor som växer glest i annan vegetation på relativt hård och grusig yta.

Saneringen görs då ned till maximala rotdjupet. Vid tidigare saneringar har medeldjupet varit runt 1 meter och därmed antas medeldjupet vara samma här. Om konstanten 1,9 ton per fastlagda massor används blir då totala mängden massor 532 ton. Deponikostnaden (enligt de priser som uppgetts av H-J Larssons Gräv och Entreprenad AB) blir då ca 53 000 kronor.

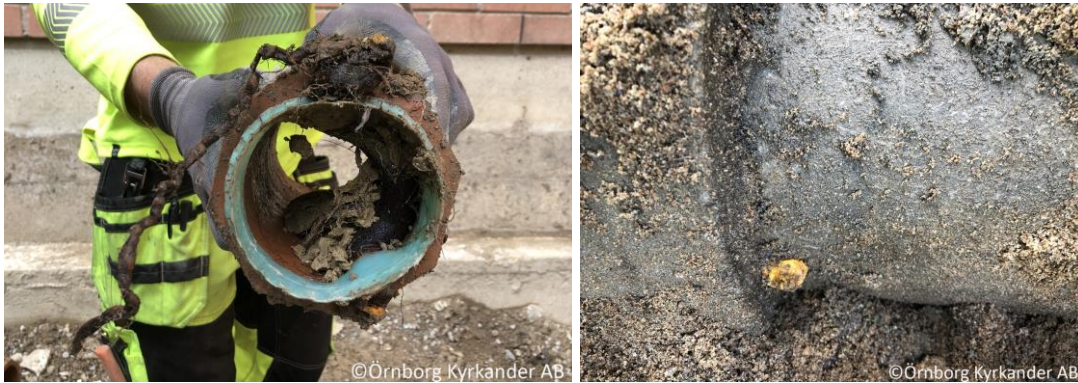
Figur 10. Två exempel på rötter som tagit sig in i rör via springor vid skarvmuffarna.

Parkslide har en förmåga att ta sig in i rör via springor vid skarvmuffar. Väl inne i röret kan rötterna växa obehindrat eftersom det inte finns något motstånd. En missuppfattning brukar vara att rötterna förstör rören men så är inte fallet. Rötterna är mycket mjuka och formar sig så att de kan ta sig igenom springor eller sprickor utan att röret påverkas (fig. 10).
