Geoteknisk besiktning 1

Rossö 1:69, 3:15 m fl, Rossö, Strömstad kommun

Geoteknisk besiktning som underlag för detaljplan

2007-11-26

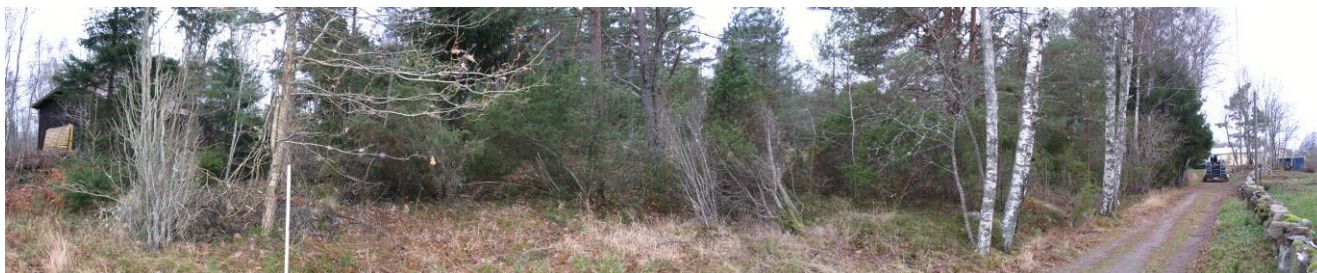
Området utgörs huvudsakligen av småkuperad bergs- och skogsterräng.

foto nr 1: panoramafoto från områdets sydöstra hörn (mot nordväst).
