Strömstads kommun

Översiktlig bottenkartering inför planläggning av en turistanläggning på fastigheten Källvik 1:73 i Strömstads kommun

Lars-Ove Loo och Annelie Lindgren

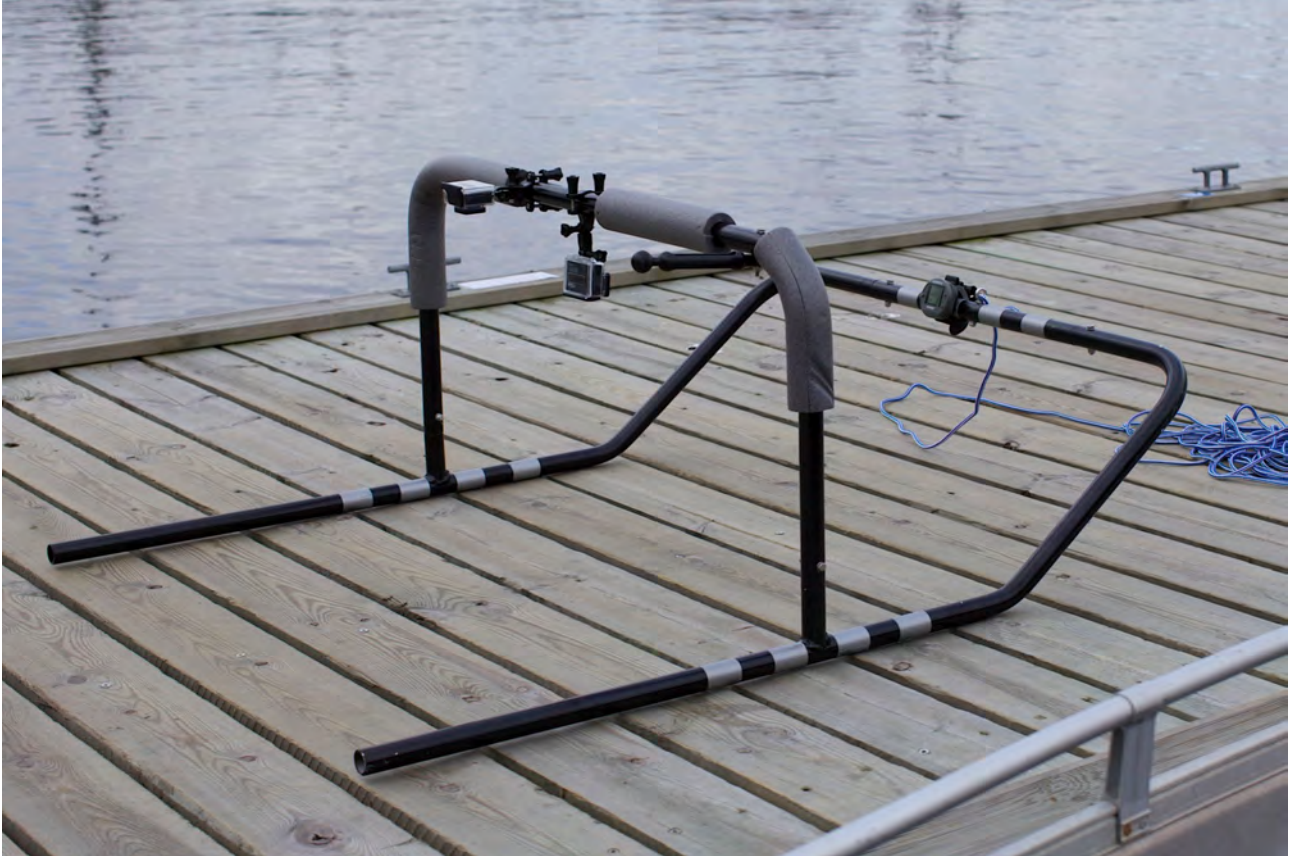
Fig. 1. Den släpande undervattensfarkosten *minimally operated underwater vehicle* (MOV) utrustad med två kameror.

Den släpande undervattensfarkosten MOV är utrustad med en kamera som filmar framåt och en kamera som filmar nedåt. Kamrorna är två högupplösande videokameror av typen GoPro Hero 3, försedda med undervattenshus (fig. 1). Kameran spelar in filer i befintligt ljus i full HD-upplösning. En djupmätare är placerad på släden för att registrera djupet längs transekten.
