Pilen 9

Antikvarisk förundersökning

Pilen 9
Antikvarisk förundersökning
Fastighet Pilen 9, Surbrunnsgatan 27–28
Strömstad socken och kommun
Anette Larsson, Cecilia Wingård

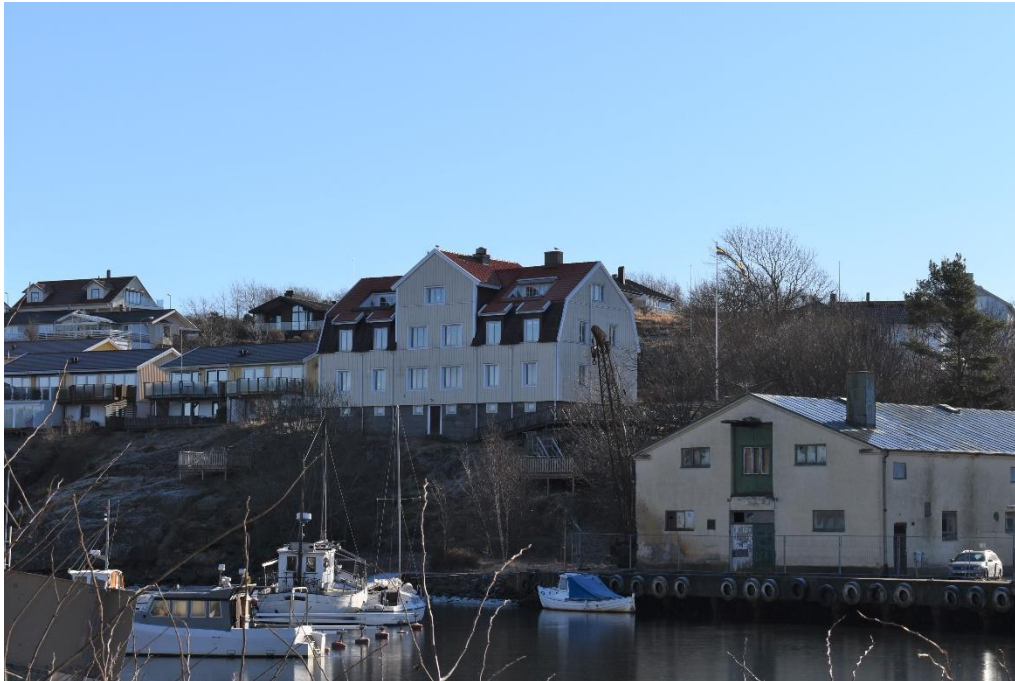
Byggnaden är i två och en halv våning och är väl synlig i landskapet, både genom sin storlek och genom placeringen på en höjd. Husets byggår är inte fastställt men sannolikt är det uppfört någon gång under 1910–20-talen.

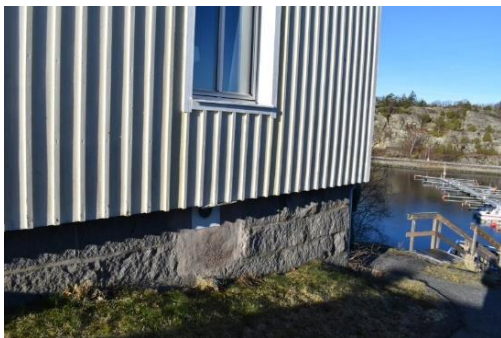
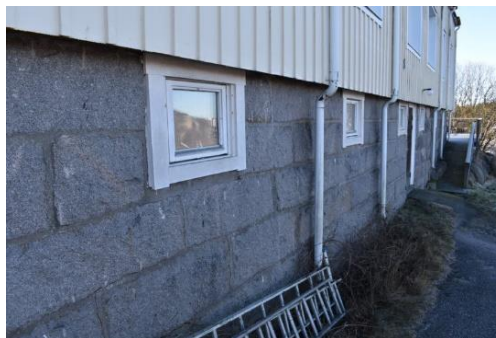
Grunden utgörs av kvaderhuggen granit och byggnadens placering på en sluttning ger en suterrängvåning/källare med dörr och fönster mot sjösidan.

- Byggnadens form och volym bör bevaras.
- Byggnadens kvaderhuggna granitgrund med dess suterrängvåning/källare samt murstocksfundament bör bevaras.
- Byggnadens trästomme och takstolar bör bevaras.
- Byggnadens två bevarade gavelnockfönster bör bevaras och renoveras varsamt.
- De två entréerna med farstukvistar och gjutna trappor bör bevaras och renoveras varsamt.
- De äldre delarna i byggnadens interiöra trappor bör bevaras och renoveras varsamt.
- För att lyfta byggnadens samhällshistoria med avseende på historik, tillkomst och användning kan gärna en informationsskylt upprättas och fästas på fasaden.

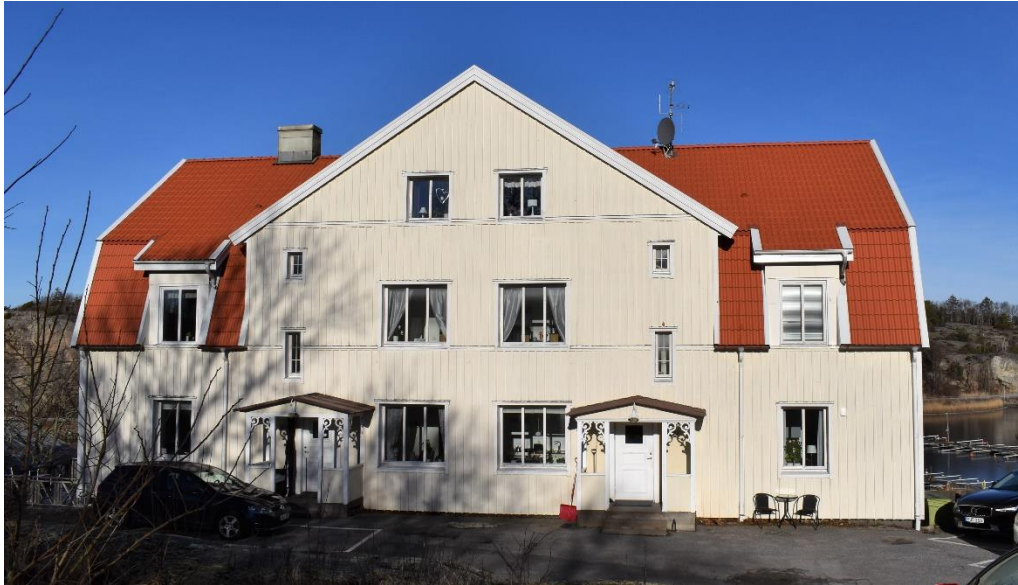
Fasaden är klädd med ljust målad stående locklistpanel och byggnaden har en- två- och treluftsfönster. Byggnaden är tilläggsisolerad vilket gör att fönstren sitter djupt indragna i fasaden. På det brutna takfallet ligger röda betongpannor. En frontespis är centralt placerad på byggnadens sydöstra långsida och på ömse sidor om denna finns två takkupor.

- Vid eventuellt byte av fönster bör de nya utformas med anpassning till byggnadens ursprungsstil. Om tilläggsisoleringen kvarstår bör i så fall fönstren placeras i liv med fasaden.
- Vid en framtida renovering rekommenderas att återställa de interiöra ytskikten till mer traditionella för att på det sättet lyfta byggnaden historia.
- Vid en framtida renovering rekommenderas att takplåten på nedre takfallen, i anslutning till takkuporna åt nordväst ersätts med tegel.
- Vid en framtida renovering rekommenderas att frontespisen ges ett mer proportionerligt uttryck genom nockfönstrets storlek samt snickeridetaljernas färgsättning.
- En utökning av boendeytan på fastigheten bör i första hand utgöras av en separat byggnadsdel.

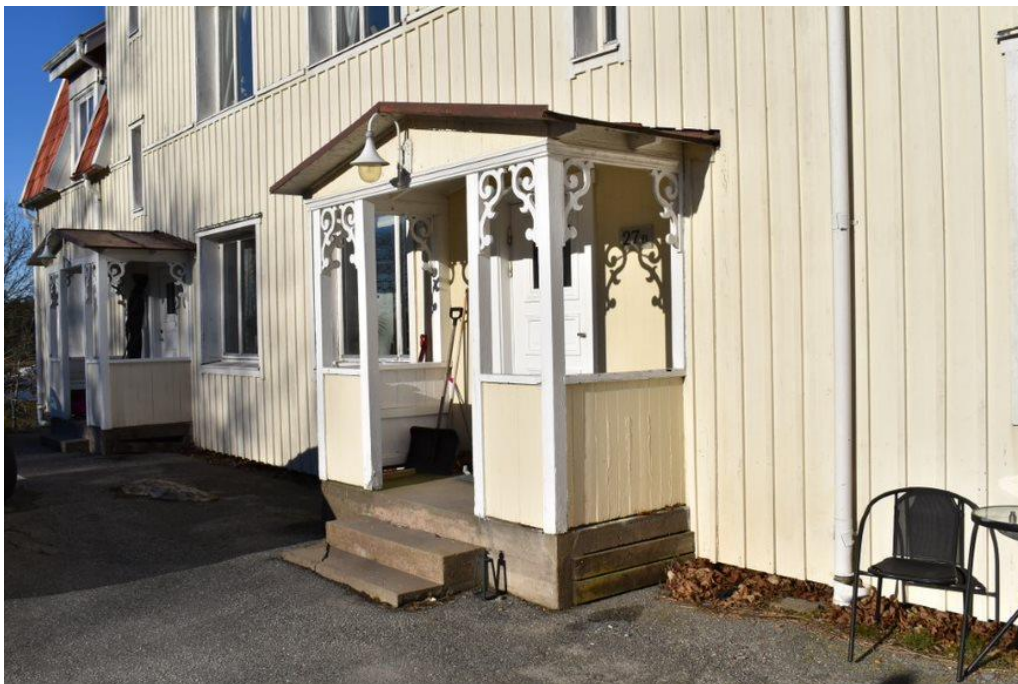
Byggnaden har två symmetriskt placerade entréer och i anslutning till dessa återfinns öppna farstukvistar klädda med ljust målad panel och detaljer i form av lövsågerier. Trappan är gjuten och farstukvistens sadeltak är plåtklätt.

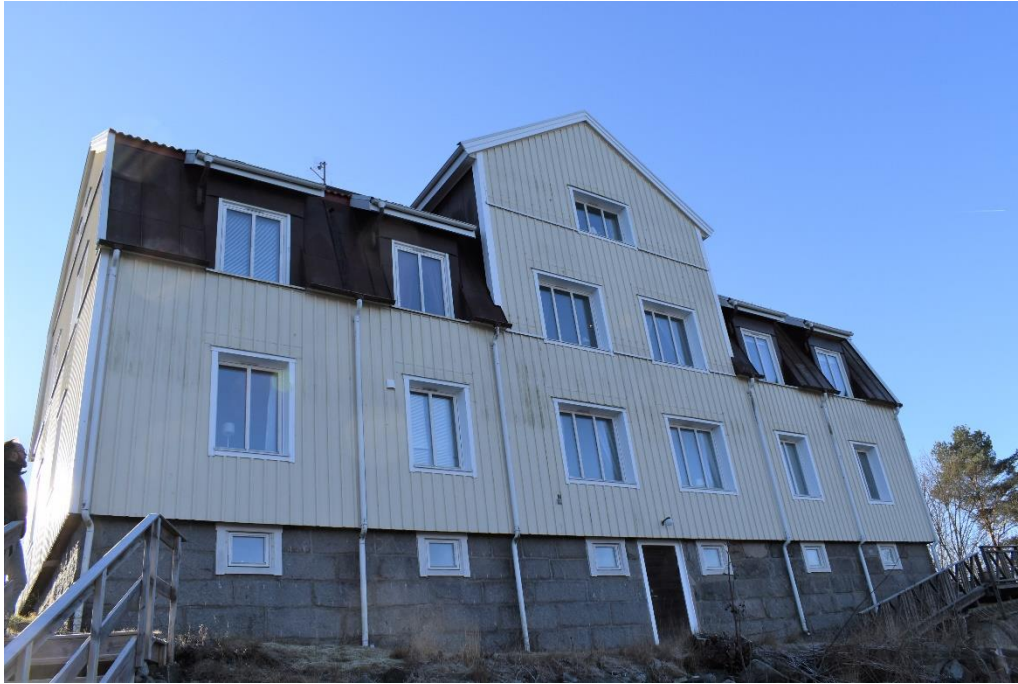
Suterrängvåningens/källarens dörr är centralt placerad och på ömse sidor om dörren finns en fönsterrad med tre fönster vardera. Utöver dessa har byggnaden två- och treluftsfönster som på grund av tilläggsisoleringen är djupt indragna i fasaden. Fasaden är klädd med ljus målad stående locklistpanel och även denna långsida har en frontespis. Denna är dock smalare jämfört med den på byggnadens sydöstra långsida vilket gör att det finns två takkupor på var sida om frontespisen. Frontespisen flankeras också av två mindre indragna takterasser. På det brutna taket ligger plåt och betongpannor.

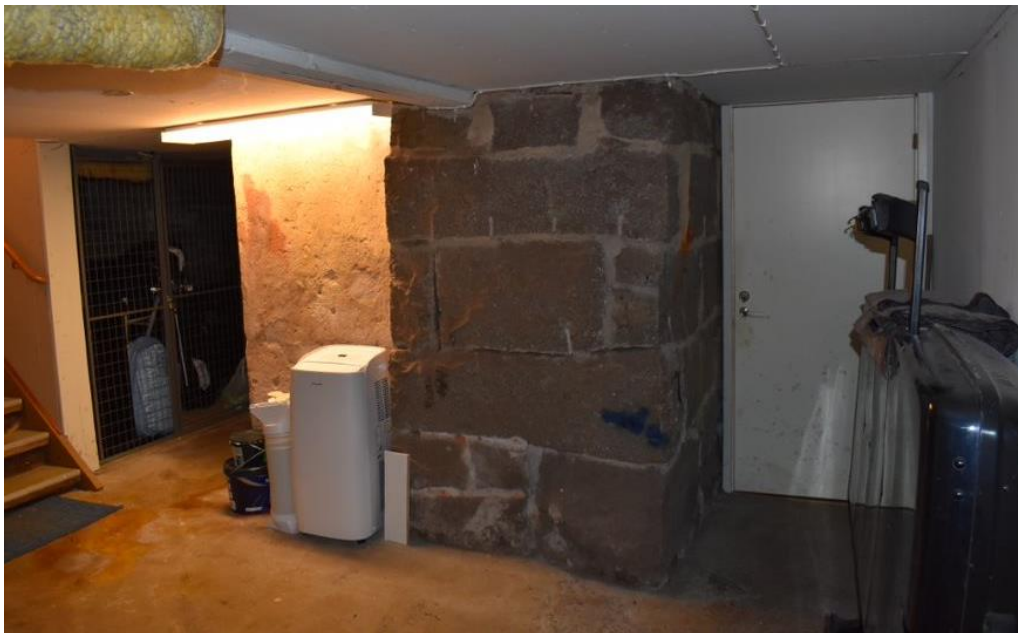
I byggnadens suterrängvåning/källare är stora delar av byggnadens kvaderhuggna granitgrund och murstock synlig. På bilden ovan syns ett av de tre fundamenten till murstockarna.

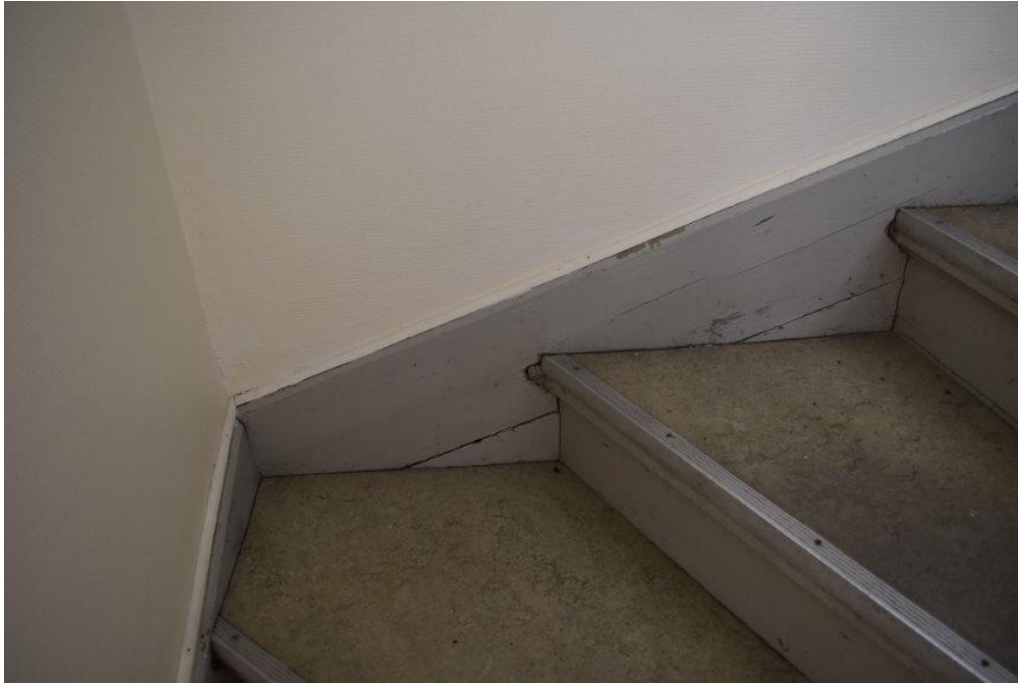
I byggnaden finns två trappuppgångar samt två källarnedgångar med synliga och bevarade trappdelar såsom vangstycke, sättsteg och stegnos. Plastmatta och aluminiumbeslag har lagts ovanpå trappstegen.

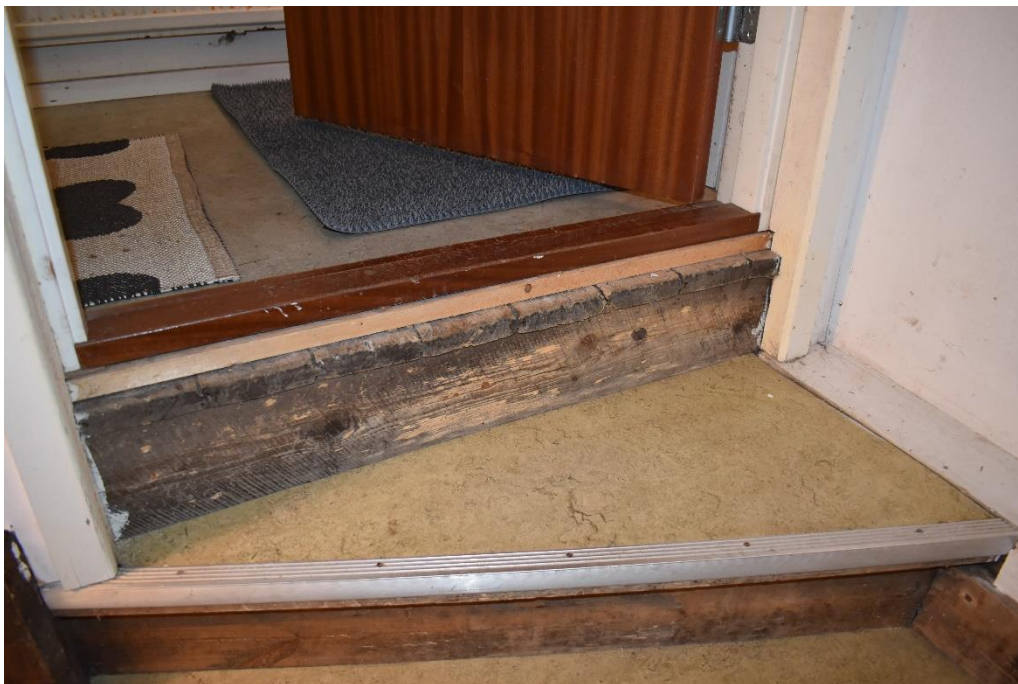
Byggnadens interiör präglas till stor del av moderna material, såsom plastmattor och gipsskivor.

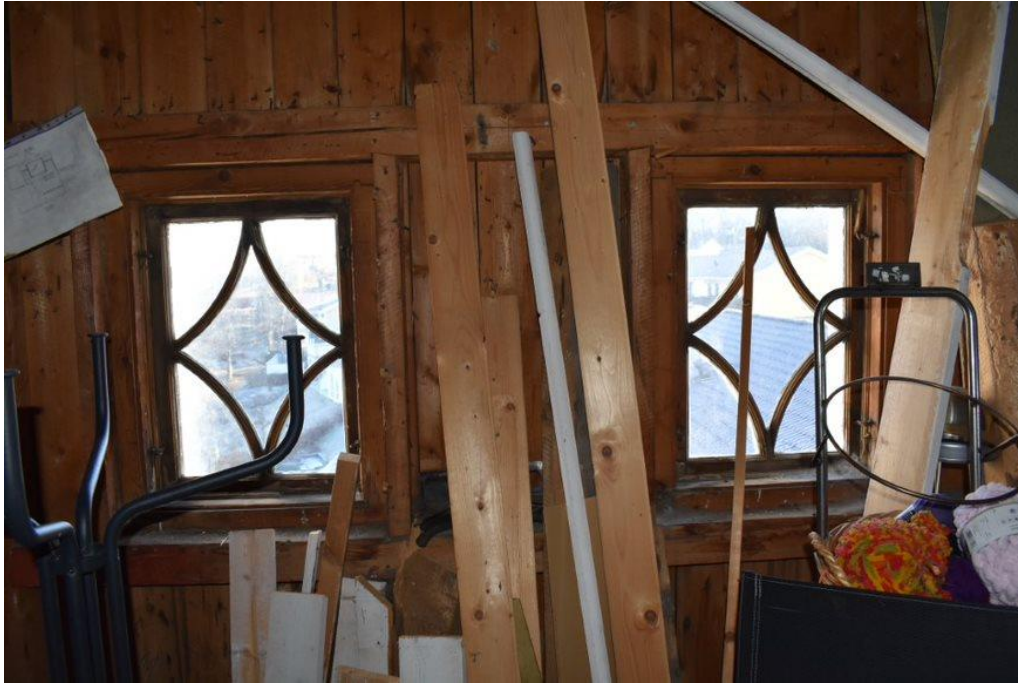
De två spröjsade nockfönstren på den nordöstra gavel är byggnadens enda kvarvarande äldre fönster.

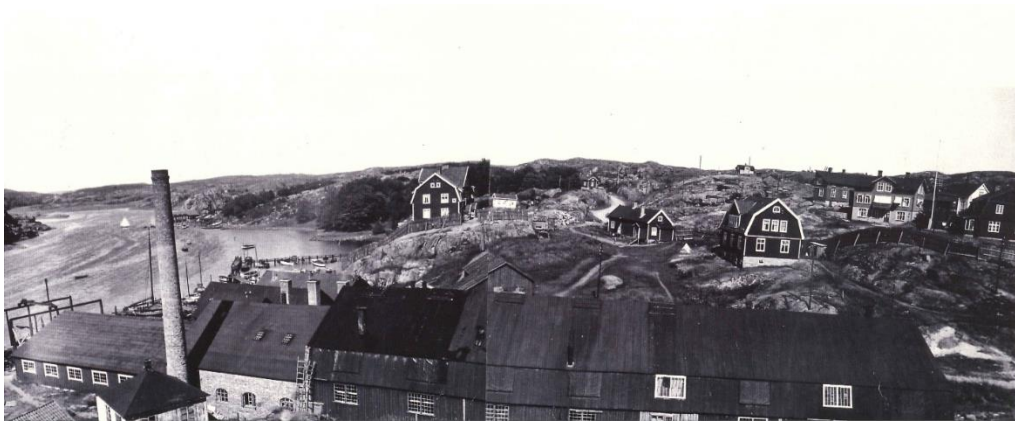
Byggnaderna på Strömstad Canning AB i förgrunden och Bracka i bakgrunden. Troligen är fotot taget innan 1946, året då kontorsbyggnaden vid Surbrunnsgatan 21 uppfördes. På senare foton kan man se att fabriken har byggts ut och har två skorstenar. Källa: fastighetsägaren.

Enligt en informant var frontespiserna lika stora i hans barndom. Detta har dock inte kunnat bekräftas på foto. Bracka har två olika stora frontespiser på samtliga av de få äldre foton som hittats vilket tyder på att de tillkommit tidigt, åtminstone före 1946 (se foto ovan).
