## Pilen 9

# Geoteknik

## 1 Uppdrag och syfte

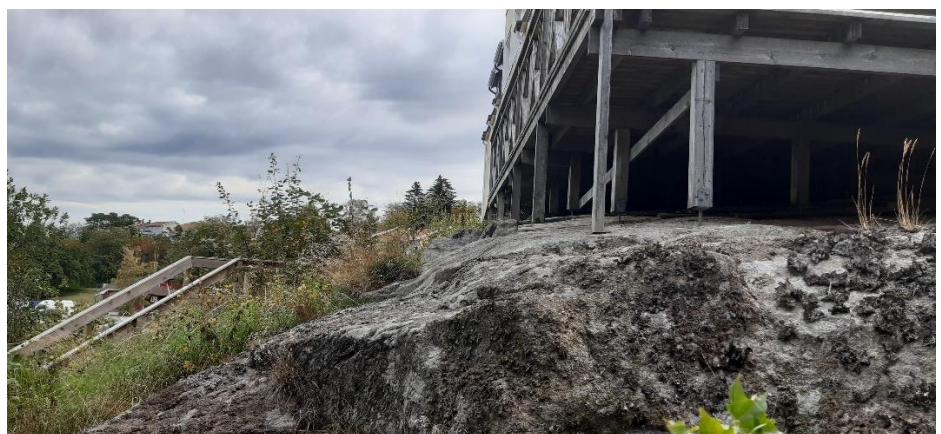
**Bild 3.**

Inom området finns inga synliga lösa block förutom i strandkanten. Bergets överyta är rent från vegetation och syns i bild 3 och 6. I sydvästra delen, utanför planområdet finns tecken på att berget sprängts och höjdskillnaden i sprängda delar är ca 1 m.

Vi bedömer att det inte finns risk för berg eller blocknedfall inom planområdet.
