# PM

UPPDRAG Kv Pilen	UPPDRAGSLEDARE Andreas Langenbach	DATUM 2022-04-06
UPPDRAGSNUMMER 30039454	UPPRÄTTAD AV Philippe Ekeholt	GRANSKAD AV Christian Andersson-Höök

## Bergteknisk utredning

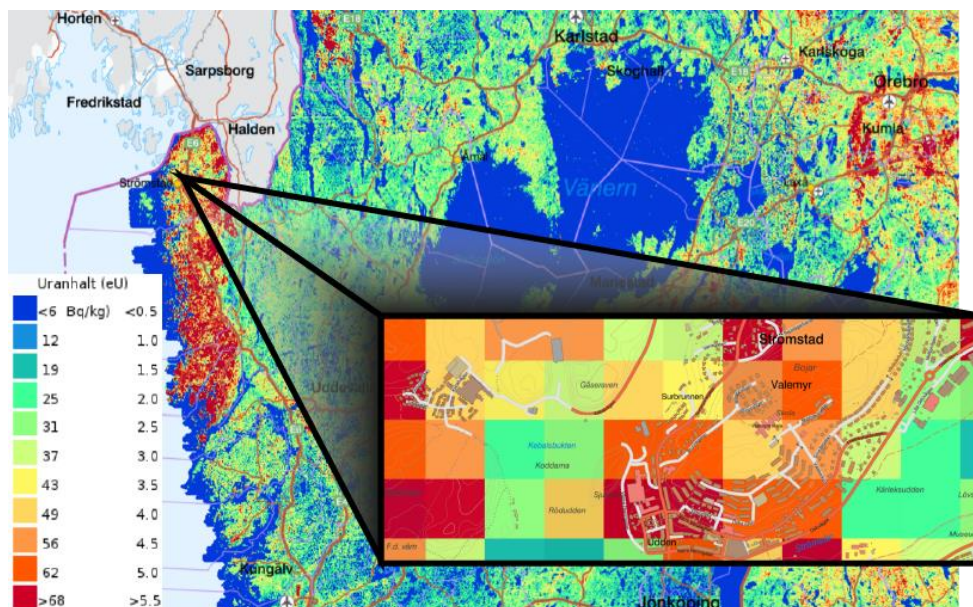
Berggrunden i området består av bohusgranit. Denna specifika bergart har en regional utsträckning i norra Bohuslän med få variationer. Färgen i berget skiftar mellan röd och grå beroende på mängdvariation av mineraler. De tre huvudsakliga granitiska mineralerna är; Kvarts, fältspat och någon form av glimmer (ex. Hornblände el. pyroxen). Berggrunden bedöms som högriskområde avseende radon, se Figur 1.

Figur 1 Karta över mellansverige med färgindikation avseende uranhalt i berggrund. Inzoomad ruta visar specifik uranhalt vid område för detaljplan Kv Pilen. Teckenförklaring har enhet Bq/Kg och ppm. Karta: SGU

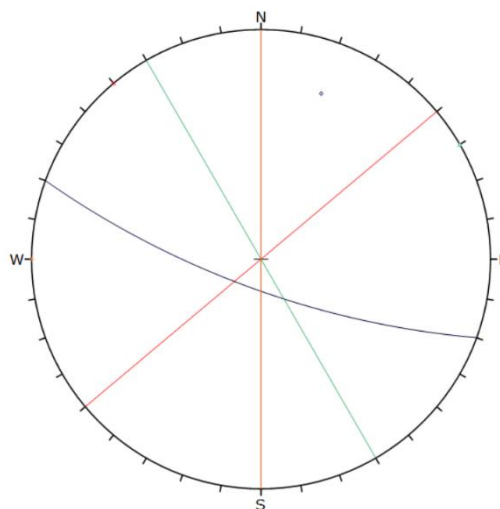
Figur 4 visar ett stereogram över undersökt berggrunds sprickgrupper.

Sprickgrupp	Strykning	Stupning	Kommentar
1	40-55°	90°	
2	0°	90°	Sprickgrupp längsgående pegmatit.
3	110°	75°	Foliation
4	150°	90°
