Seläter Camping, Norrkärr 1:223 m fl.

Strömstad kommun

Detaljplan

PM/Geoteknik

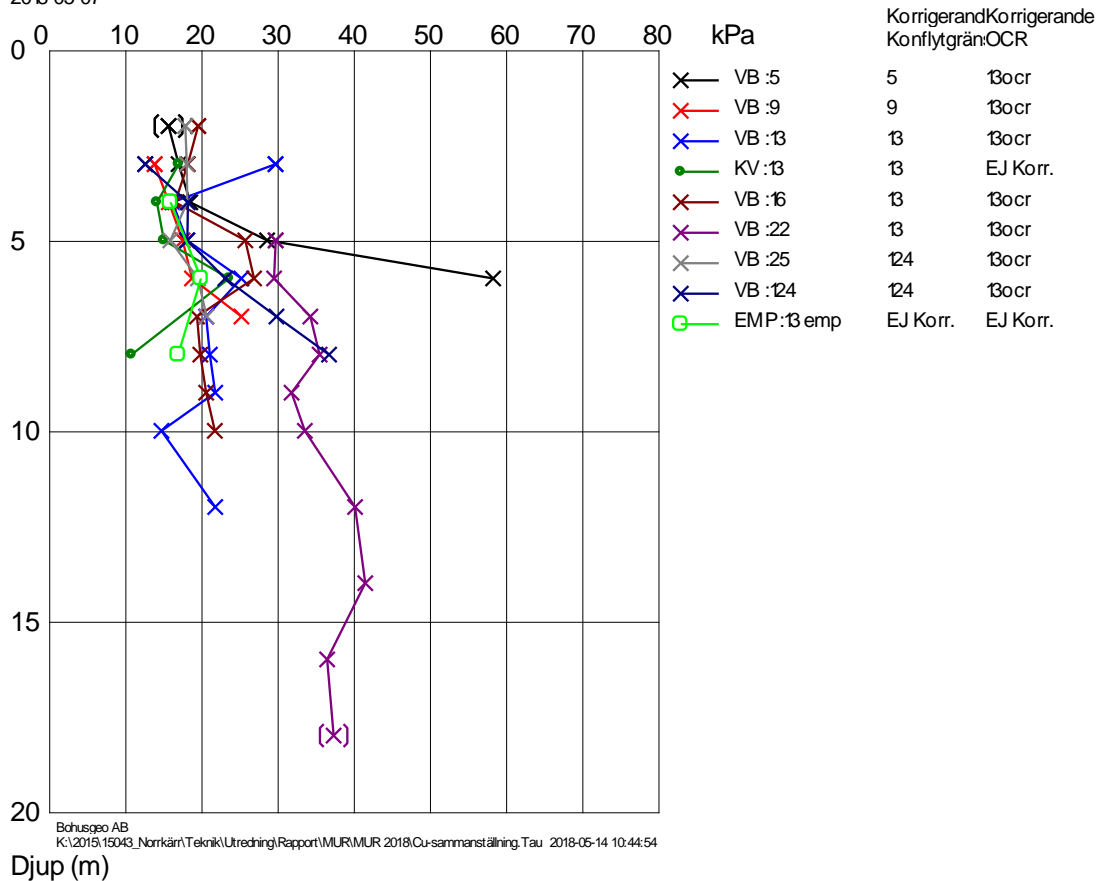
Norrkärr
15043
Korrigerat för WL
Korrigerat för OCR

Figur 1: Sammanställning av korrigerad skjuvhållfasthet (båda delområden)

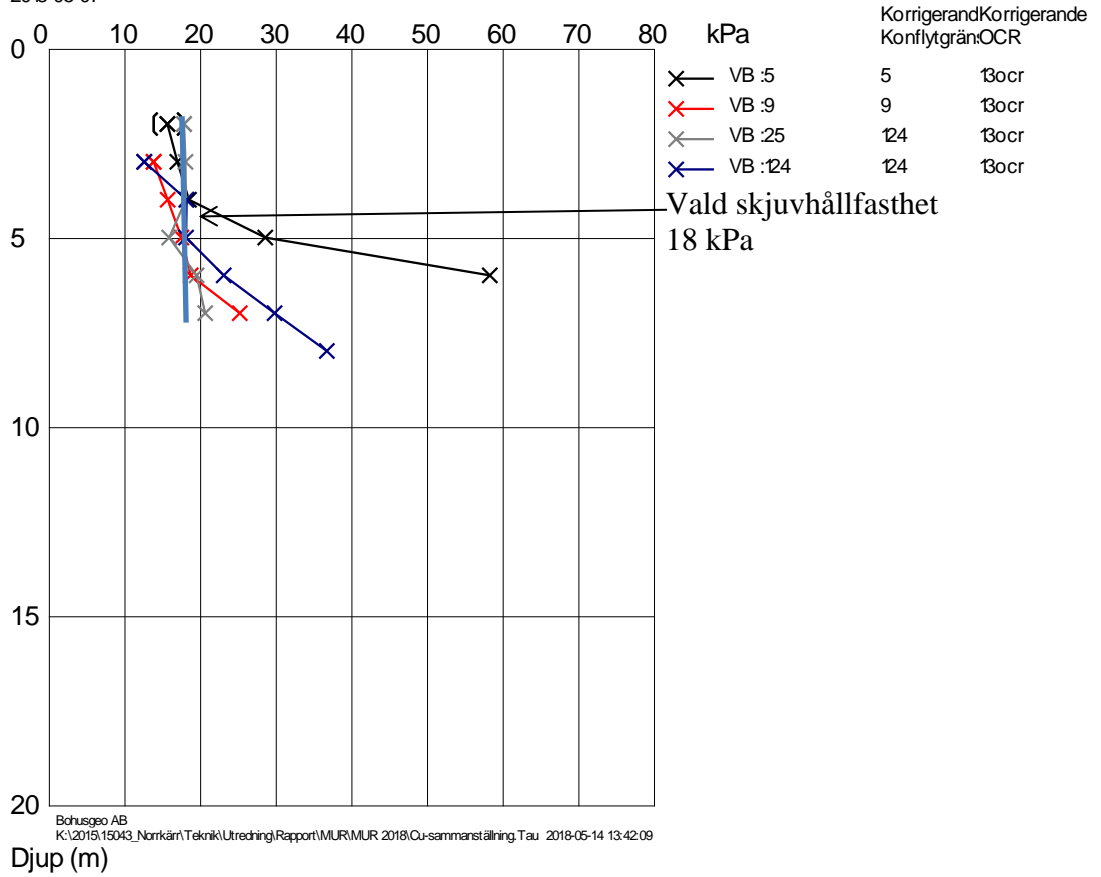
Figur 2a: Vald skjuvhållfasthet i leran vid beräkningar i norra delområdet (delområde 2).

Vid släntstabilitetsberäkningarna inom respektive delområden har följande skjuvhållfasthetsfördelningar använts (se figur 2a och 2b).

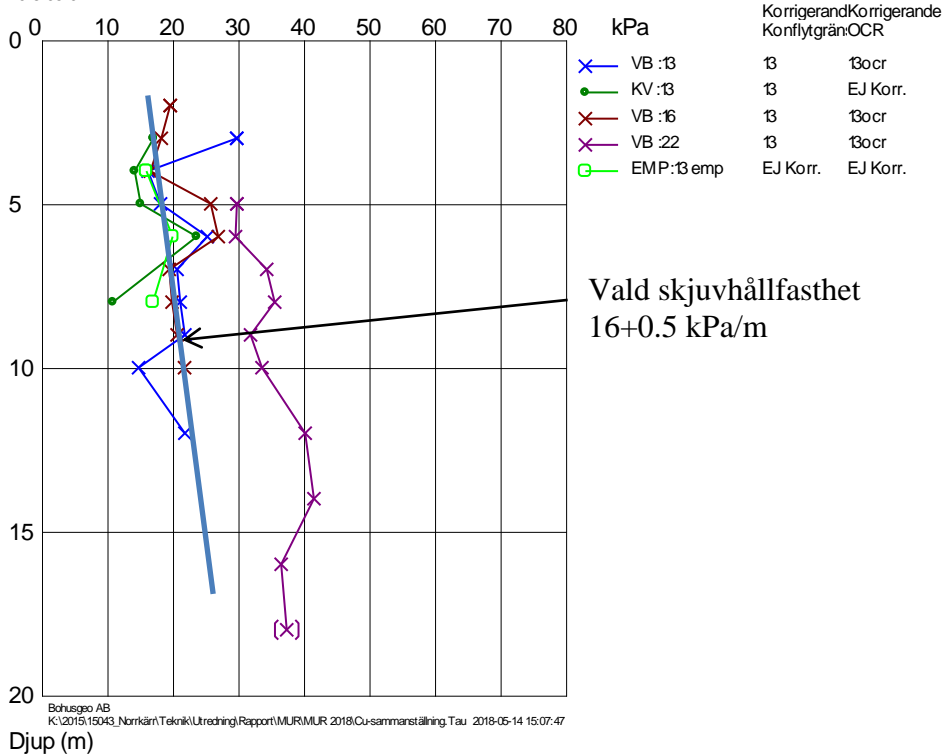
Figur 2b: Vald skjuvhållfasthet i leran vid beräkningar i norra delområdet (delområde 2).
