Detaljplan för

# **SJÖMAGASINET PÅ RUNDÖ**

**fastigheten Rundö 1:23**

### **PLANBESKRIVNING**

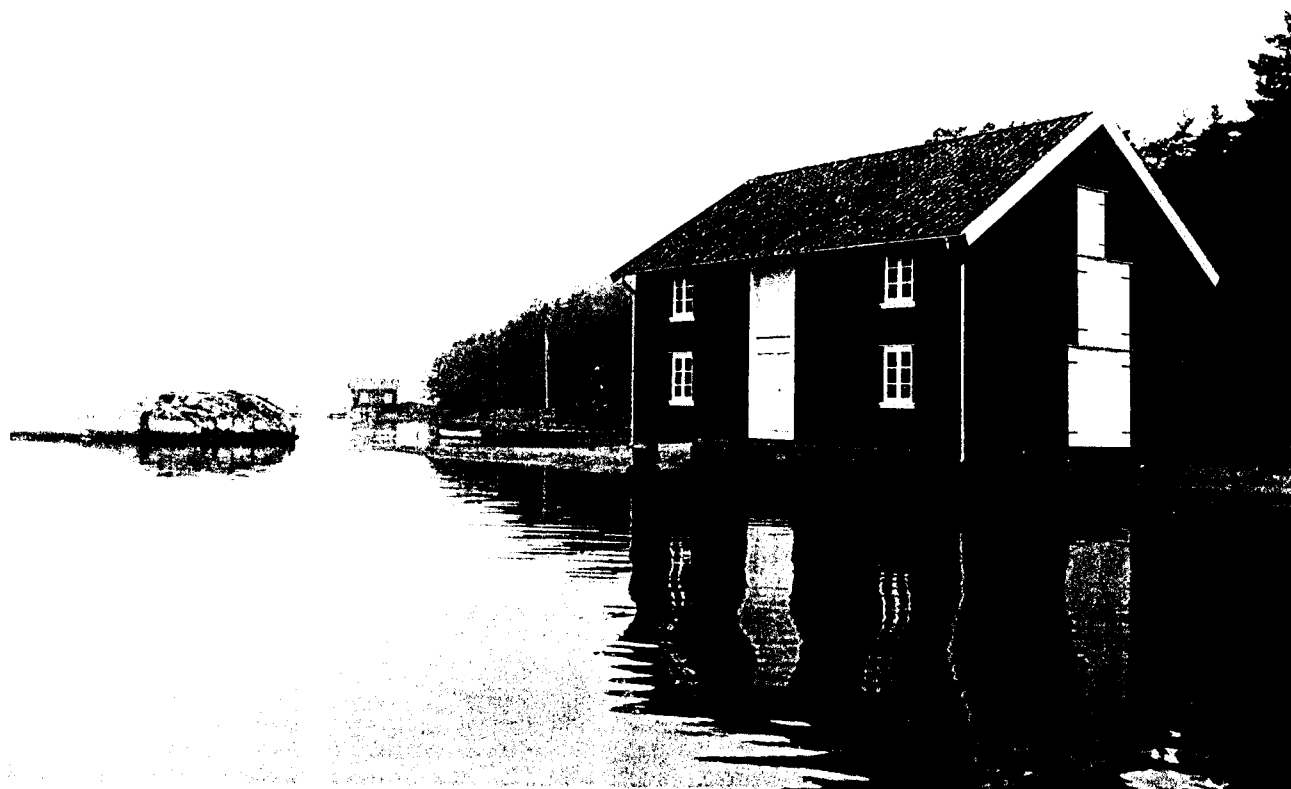
*Magasinet har ett karaktäristiskt läge vid Råssösundet och bidrar starkt till att hela miljön kring sundet har ett stort kulturhistoriskt värde. Bilden är tagen hösten 1995. (Foto Bohusläns museum)*

Magasinet är ett av de mest karaktäristiska inslagen i miljön kring Råssösundet och bidrar starkt till att beskriva bland annat epoken med hummerfisket. Det är mycket betydelsefullt, med hänsyn till platsens historia och tradition, att bevara byggnaden och miljön runt denna.

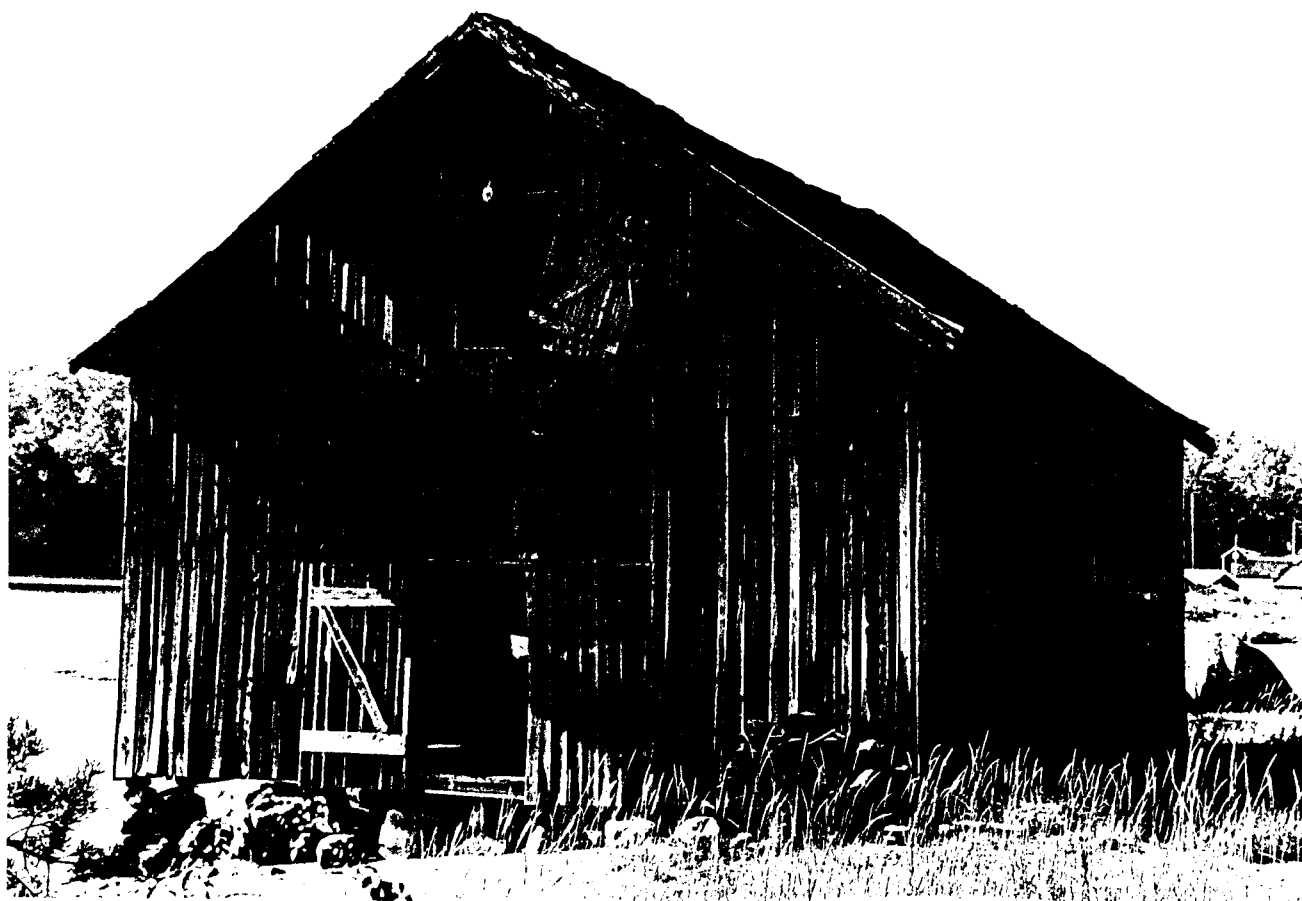
*Sjömagasinet's östra gavel. Bilden är tagen hösten 1993, innan några ombyggnadsarbeten påbörjats. (Foto Bohusläns museum)*

Eftersom byggnaden är belägen på en ö har den varit speciellt svår att underhålla. Den nuvarande ägaren genomförde trots detta omfattande ombyggnadsarbeten under våren 1996, med stöd och råd av Bohusläns museum. Magasinet var före ombyggnaden i mycket dåligt skick och i stort behov av underhåll.

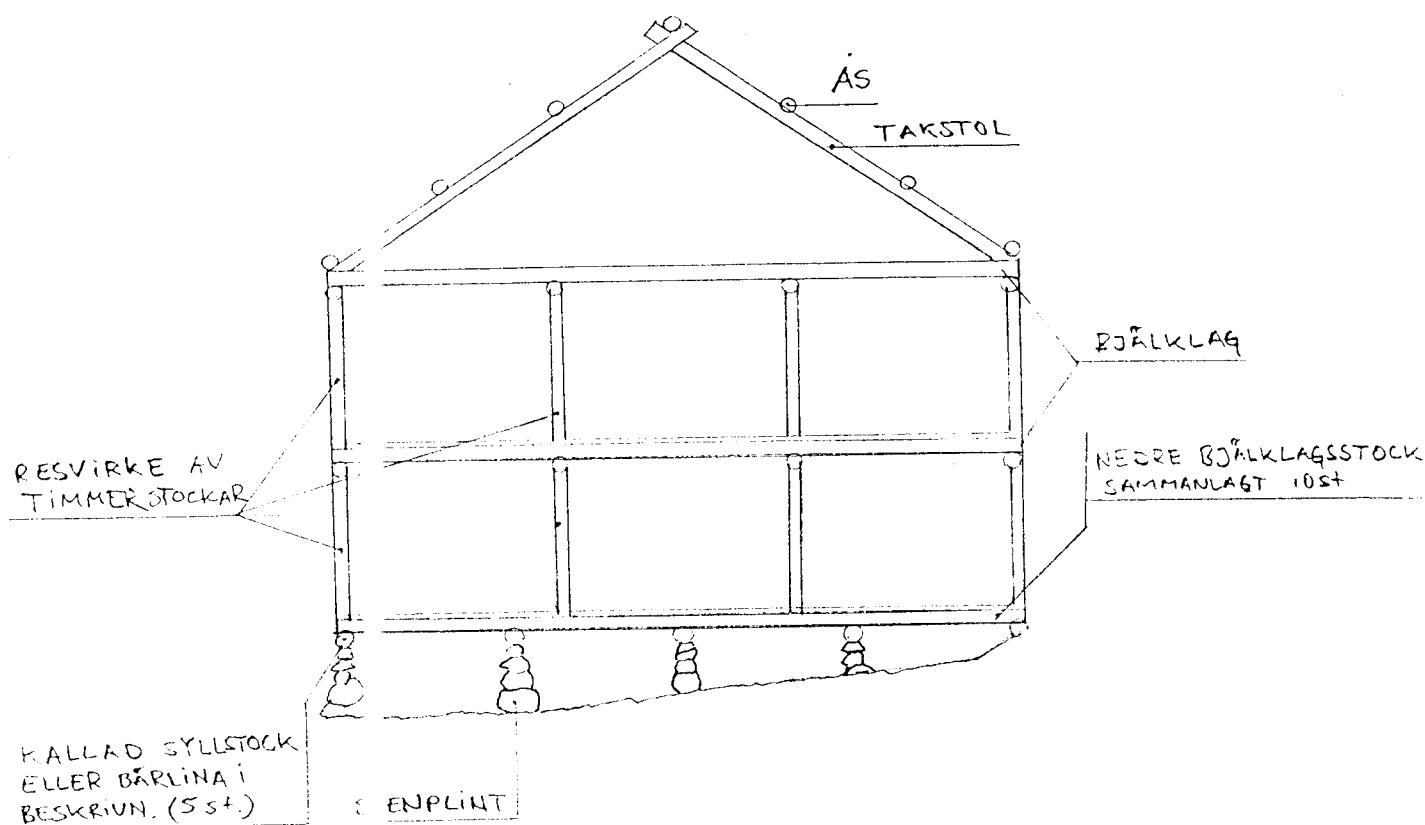
SCHEMATISK SKISS PÅ STOMME  
EJ SKALENLIG.

Stommen består av stående och liggande bärverk mestadels i kantsågat timmer men även osågat. Ovanpå de fem bärlinorna av timmer ligger bjälklagstimmer i tio linor tvärs husets längdriktning. Det stående bärverket är uppdelat i fyra längsgående rader. Mellan varje stående timmer i ytterväggar finns snedsträvor.

Illustration hämtad ur den antikvariska dokumentationen, Bohusläns museum 1994

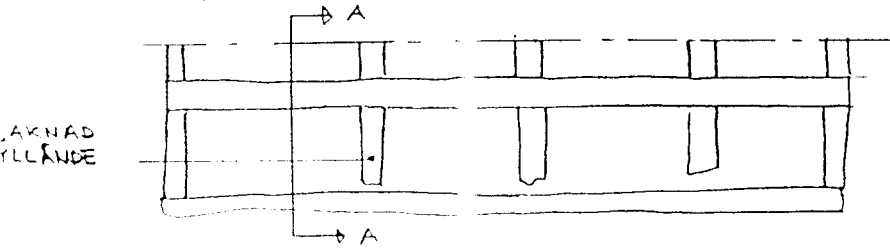
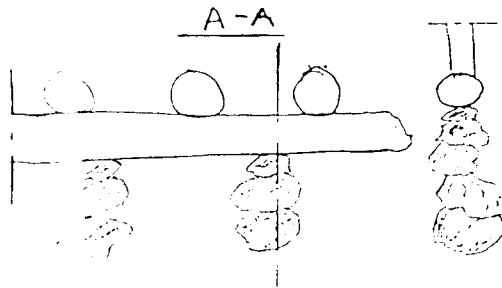
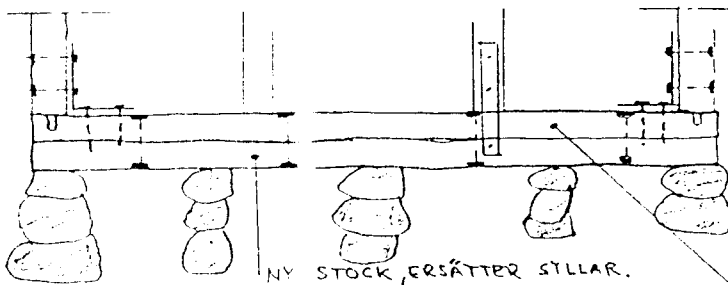
FÖRENKLAD SKISS PÅ GRUND + NEDRE BJÄLKLÄG VID SO-GAVELN  
EJ SKALENLIGT.

Huset vilar på fem stycken bärlinor som löper i byggnadens längdriktning. Varje bärlina vilar på ett antal enkelt utförda stenplintar i varierande höjd och utseende. Plintarna är utförda i obearbetad, ofogad natursten.

VY MOT SO

SETT UPPIFRÅN

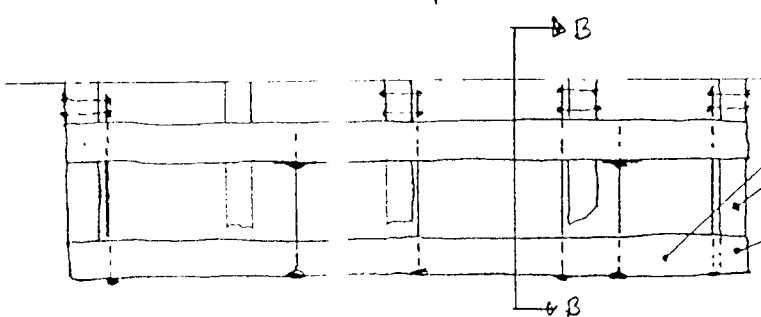
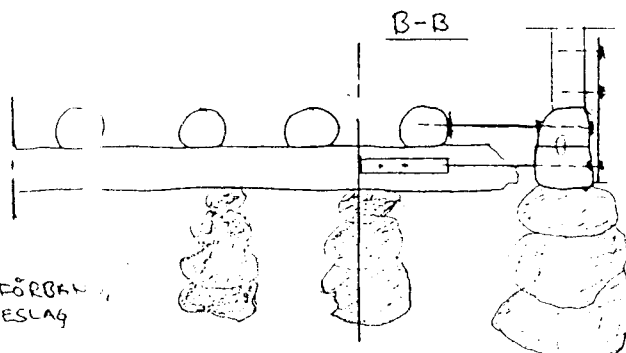
FÖRENKLAD SKISS PÅ  
FÖRESLAGNA ÅTGÄRDER.  
EJ SKALENLIGT.

VY MOT SO

SETT UPPIFRÅN

SKARV FOGAS  
HALVT I HALVT

--- = DRAGSTÅLS FÖRBÄN  
DIV. JÄRN BESLAG

Illustration hämtad ur den antikvariska dokumentationen, Bohusläns museum 1994

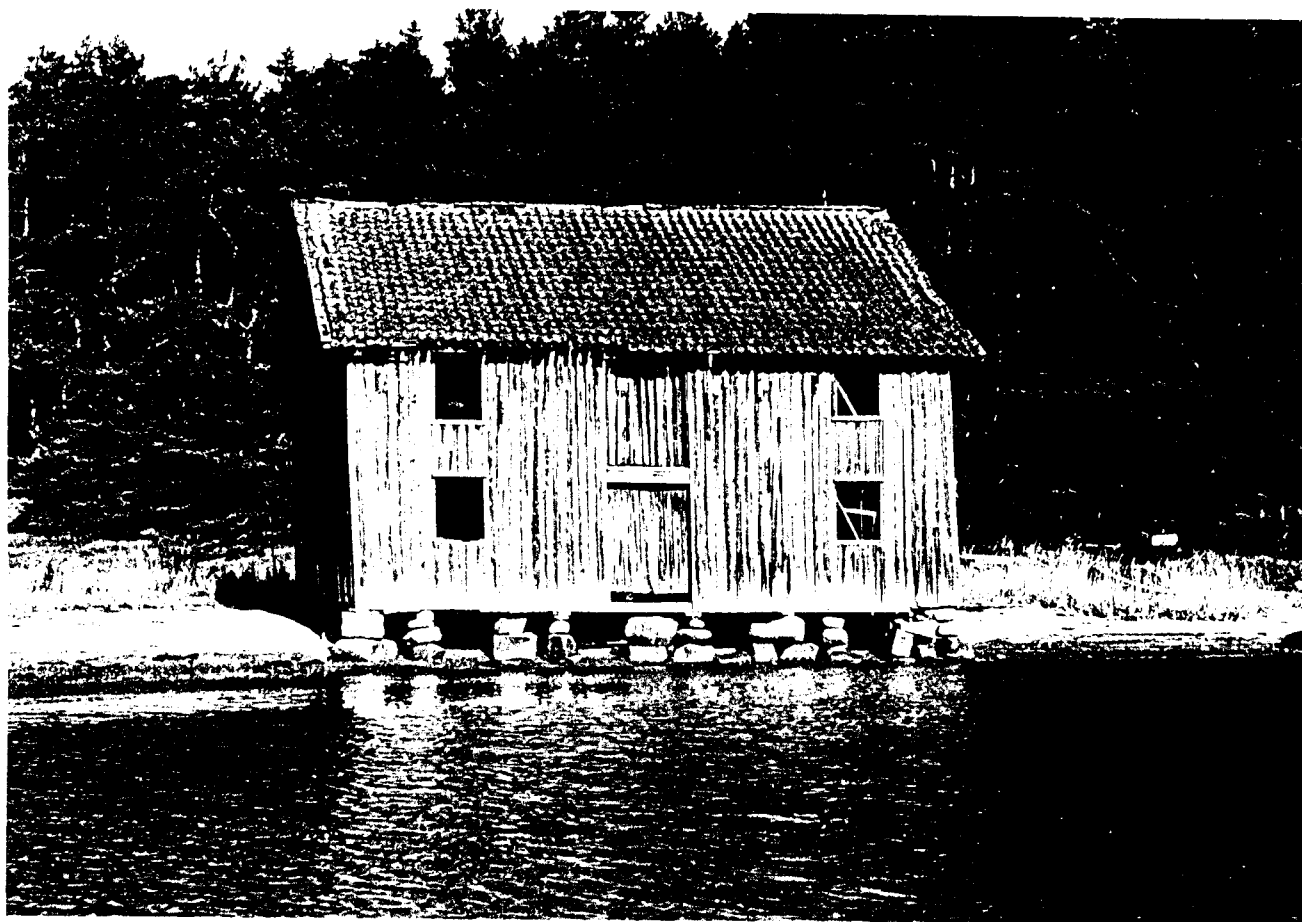
*Sjömagasinet hösten 1993. Byggnaden var då i mycket dåligt skick (Foto Bohusläns museum)*

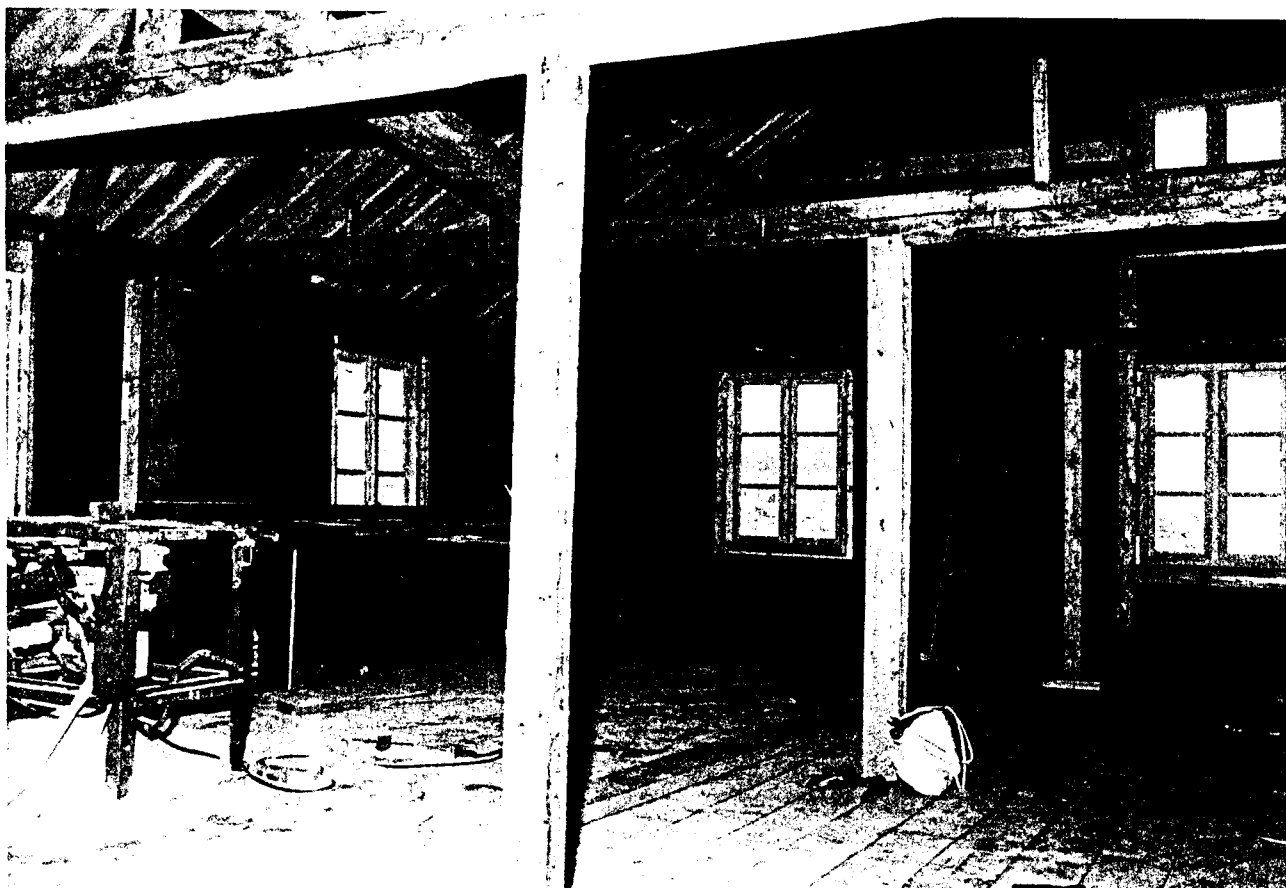
*Interiörbild från öve våningen. Bilden är tagen vid slutbesiktningen efter fullgjort upprustningsarbete hösten 1995. (Foto Bohusläns museum)*

Även på det övre planet finns ett öppet utrymme förutom fem resvirkesstockar. I nordvästra gaveln, västra hörnet, har det tidigare funnits ett mindre rum 3.6 x 3.6 m som användes till bostad. Där fanns då en kamin och skorstenen mynnade ut på sjösidan av nocken.

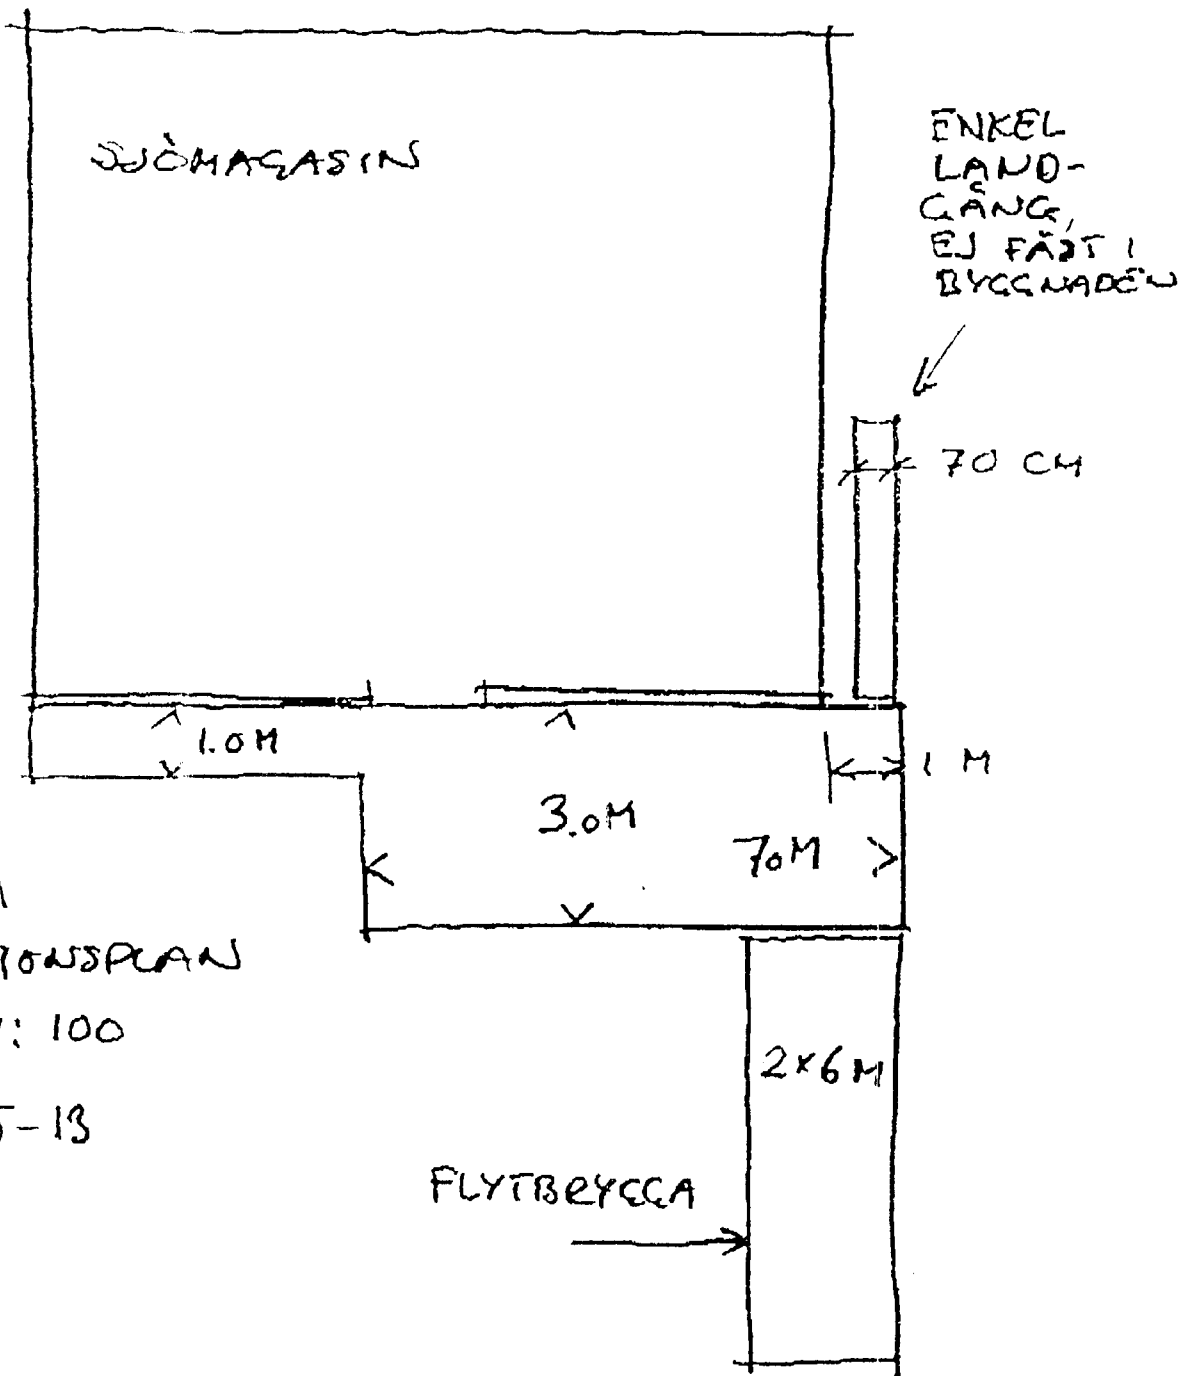
BRYCÇA  
SITUATIONSPLAN

SKALA 1:100

1996-05-13

**Brygga av trä** utan räcken får uppföras utanför magasinsbyggnaden. Bryggan ska ges en traditionell utformning likt bryggor i trakten med träpålar av rundtimmer i vattnet. Bryggan ska ges en bredd av mellan cirka 1-3 m. Se skiss 96-05-13. Från bryggan föreslås att man bygger en smal landgång. Utanför träbryggan kan även en flytbrygga anordnas. Bryggans utformning regleras i planbestämmelserna. Dispens från strandskyddsbestämmelsen krävs också för bryggan. Illustration av bryggan - se bilaga 1.
